## Study on Rehabilitation of Cultural Heritage by Ecological Approach : A Case of Osawa-no ike in Daikakuji temple

## 生態学的アプローチによる文化遺産の再生に関する研究 大覚寺大沢池を題材に

## Study on Rehabilitation of Cultural Heritage by Ecological Approach A Case of Osawa-no ike in Daikakuji temple

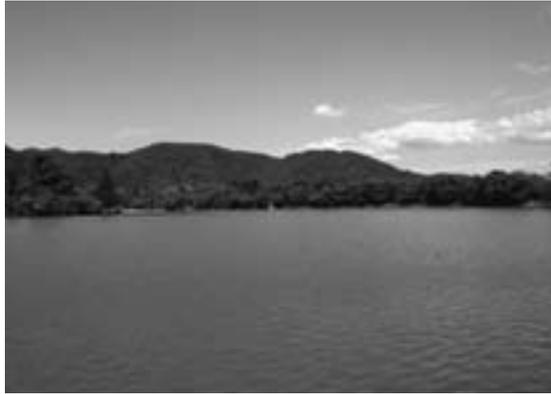
写真 1-1 1992 年の大沢池 [撮影：伊藤陽仁 / イトウスタジオ]

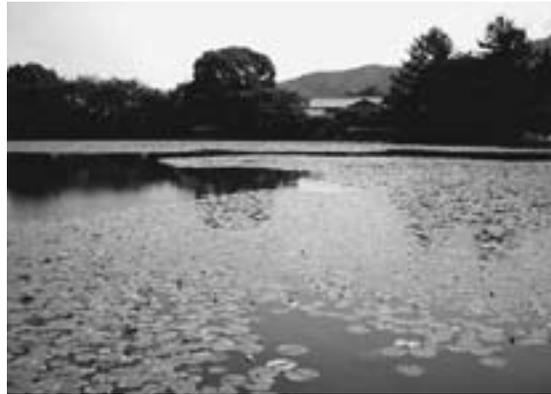
写真 1-2 2001 年の大沢池

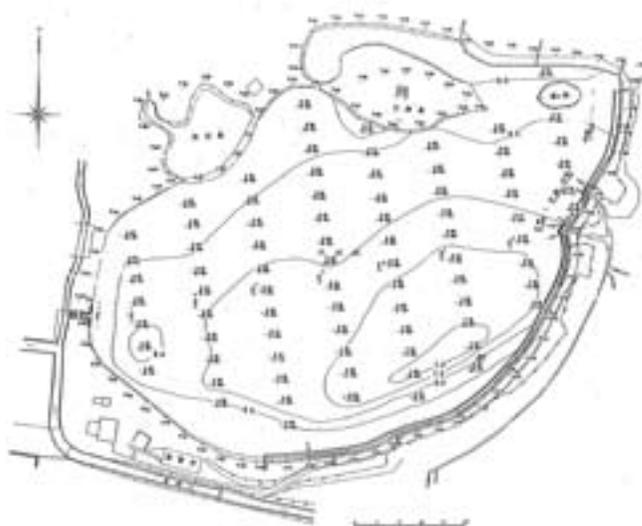
図 4-1 測量調査より得られた数値を元に作図した大沢池底の標高図

その結果は表4-1-1～4に示したとおりである。測量時の平均水深は2.0m、平均ヘドロ厚は0.5mであった（表4-1-1）。最も水深の深い箇所は、図4-1の7.0mの等高線（測量時の水面の標高は9.85m、測量時の水深2.85m）のエリアで、その形状は、長さは岸に平行に30m～40m、幅は10m程度であった（表4-1-2）。また水深の傾向は、本堂の舞台に立って排水口を見た場合に、左手部は浅く、右手部は深い。ヘドロ厚さは、水深が深くなるほど大きくなる傾向があり、岸部からおおむね10m沖まででは、0～30cm程度であった（表4-1-3、4-1-4）。以上の調査結果をもとに、図4-1に示す池底の標高図を作図した。水を抜いた場合、水溜りができる可能性がある箇所は、図4-1の8.0m（測量時の水面の標高は9.85m、測量時の水深1.85m）の等高線の区域と考えられる。

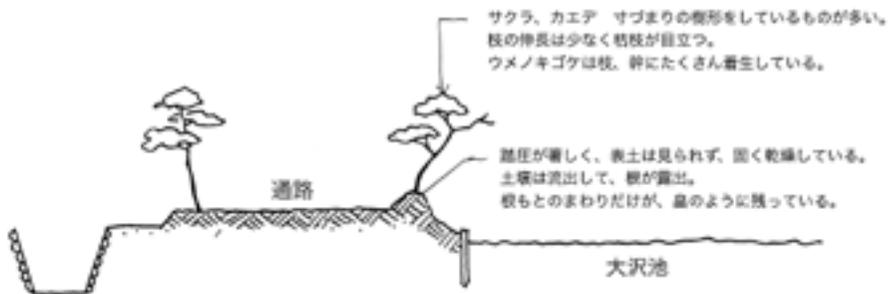
図 4-4 樹木の生育が悪いエリアの断面図 [2001年8月の調査結果から、吉田作成]

B～Cブロックの樹木活力度が低い原因として、人による踏圧が大きく影響していると考えられる。ここは観光客や周辺住民の利用が最も多いにもかかわらず、定まった園路がなく、自由に池に近づくことができ、林内を歩きまわることができる。このことにより樹木の根もとが踏み固められる結果となっている。また利用者が多く人目につきやすい場所であることから、清掃も頻繁に行われており、表土や土を覆う落ち葉などが常に除去される環境にある。以上の二つの原因により表土がむき出しになりやすく、かつ踏圧により固く締まって乾燥し、多くの樹木の根が露出しやすくなり、場所によっては地形が変化してしまっていると考えられる。

Ⓐ Ⓑ もっとも利用者が多いところと考えられる

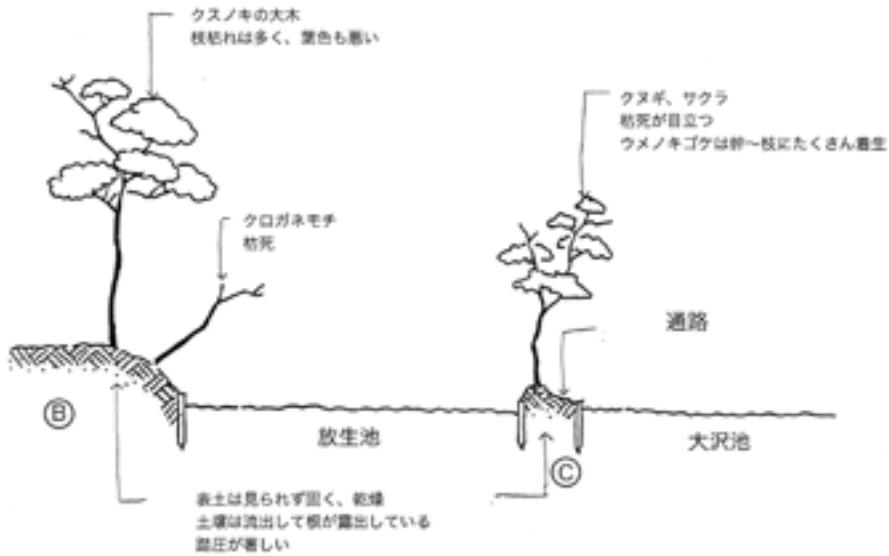
図4-5 樹木の生育が悪いエリアの断面図 [2001年8月の調査結果から, 吉田作成]

② ③ A・Bとともに利用者の多いところと考えられる

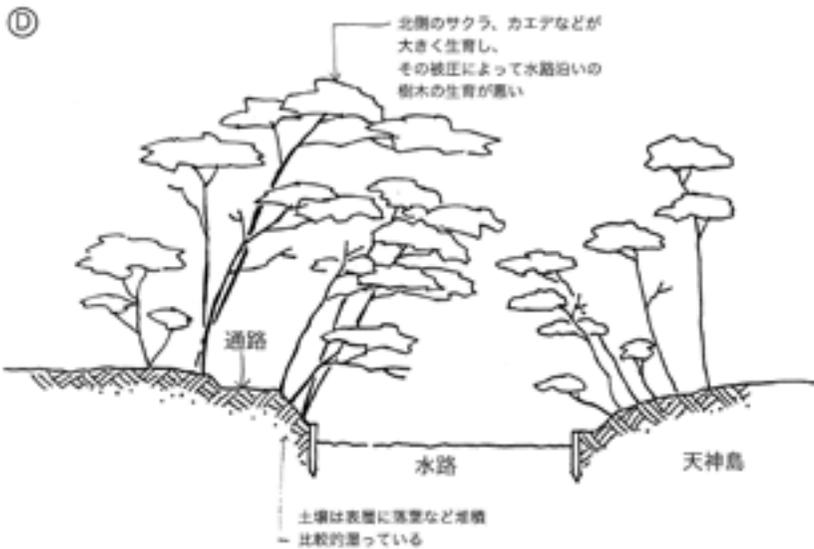
図4-6 樹木の生育が悪いエリアの断面図 [2001年8月の調査結果から, 吉田作成]

Dブロックは園路も整備され、林内への立ち入りはほとんどないようである。このエリアの樹木の活力度が低いのは、被圧が原因と考えられる。現況では、高木にサクラ、亜高木にカエデが並木のように生育している。もともとサクラは日当たりを好む陽樹であるが、池側のサクラの上を、大きく生育した山側のサクラとカエデが覆い、かなり暗くなっている。このため特にサクラの活力度が悪くなっているようである。

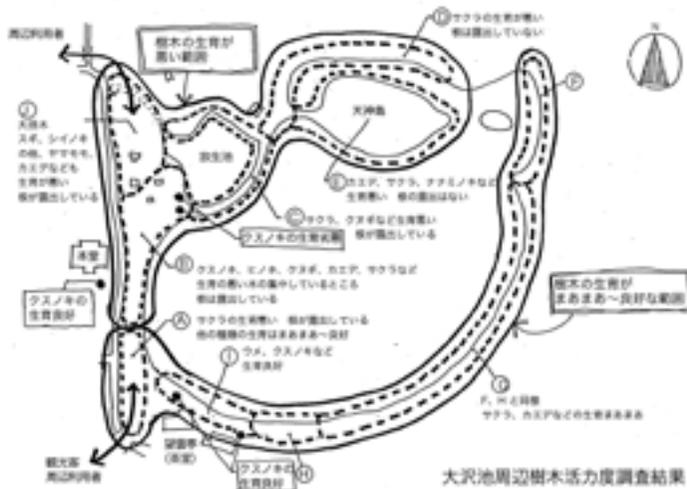
図4-9 大沢池周辺樹木活力度調査結果 [2001年8月の調査結果から、小沼作成]

以上から、樹木調査の結果、618本のうち38%にあたる237本が、1～4の4段階評価のうちの3～4で、生育に異常がある状態であると認められた。特に樹勢が悪かったエリアは、大沢池の北側の、ブロックB、C、D、E、Kである。このエリアは観光客が多く散策しているエリアであり、また適切な動線計画がなされていないことから、樹木の根本まで観光客が踏み入れることができる状態になっている。土壌を掘ってみると石のように固くなっており、観光客の踏圧によって、土壌が踏みしめられていることがわかった。これが樹木の生育に影響を与えていると考えられる。

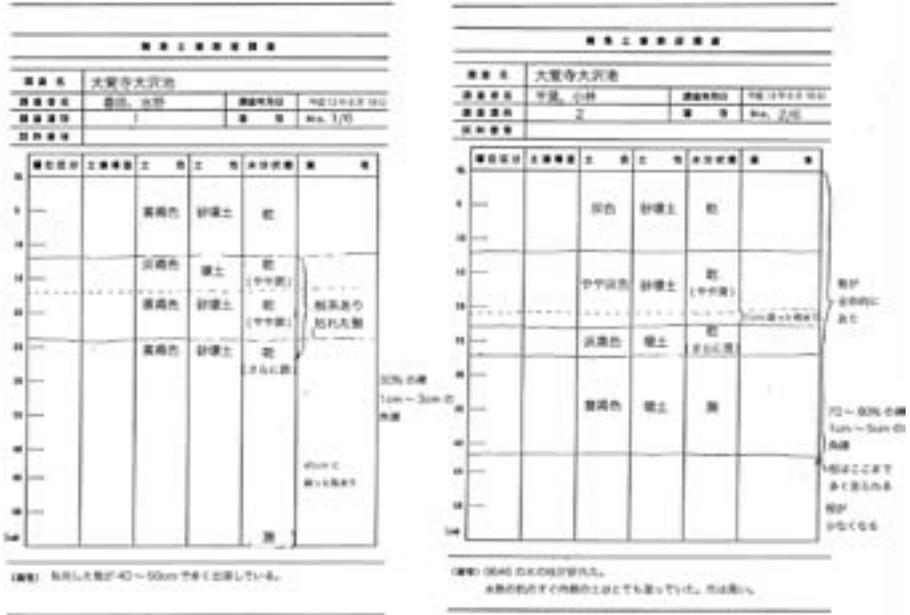
表 4-6 簡易土壌断面調査票 [2001 年 8 月の調査結果から, 春田作成]

一般に、植物の生育に適する水分状態は潤・湿であり、それ以外では生育に問題が生じるとされる。ただし、水分状態は調査前の天候に影響を受けやすい。また、池の付近では、地下水位が根系の範囲まで上昇することがあり、こうした場合には、根腐れなどの過湿害が発生する。調査の結果によると、乾燥化する傾向が認められ、調査地-4・5を除くすべての調査地で乾に判定され、植物の生育に適した水分状態ではないことが明らかになった。これらの地点は地表面に直接日射があたるために影響を受けた可能性が高いと思われる。土表面からの深度による水分状態のちがいをみると、調査地-4・5・6を除くすべての調査地で、浅いところでは地表から30cm深、深いところでは50cm深付近で湿潤となった。調査地点-1・2・3では、このような部分から、根腐れを起こして枯死した根系が出現した。

土壌硬度は根の伸張に影響を与え、透水性や通気性も悪くなる。正確な計測には土壌硬度計を用いるが、試孔を掘削するときの感触から推定することもできる。調査では、掘削はスコップを用いなければならないほど堅く、移植ごてでは簡単に掘ることができなかった。土壌はかなり固結しており、根系の伸張に影響を与えている可能性があると考えられる。

調査の結果から、樹木の生育に影響をおよぼす土壌環境圧として、有効土層の不足、植物養分の欠乏、土壌の過湿などが考えられた。そのため、土壌改良の方法としては、土壌の膨軟化、保肥力の増大、保水性の向上、団粒化の促進、下層においては排水性の確保などが必要である。このような土壌の各性質に対する改良には、土壌改良剤を使用して改善する必要があることが明らかとなった。土壌の性質に合わせた土壌改良材については、社団法人日本造園学会緑化環境工学研究会（2000）に従った。

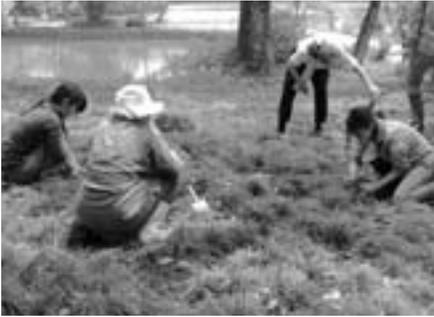
写真 5-7 土壌改良後 リュウノヒゲを植栽

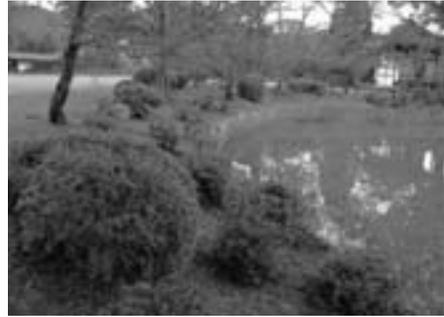
写真 5-8 周辺樹木栽培後 池沿いの低木が新たに植栽したもの

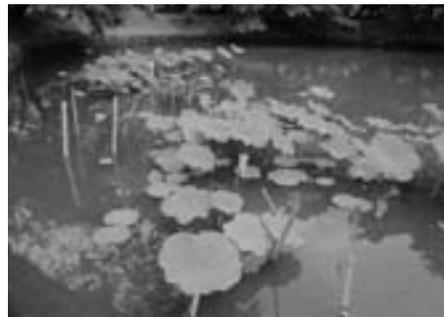
写真 5-12 ハス植栽後の6ヶ月 (2004年8月)

植栽当時は苗であったハスは無事に成長し、2004年（平成16年）8月に花をつけた。
