Damage from the Earthquake in Northern Osaka and Countermeasures : Case Study of Storage at the National Museum of Ethnology

国立民族学博物館における大阪府北部を震源とする 地震による収蔵庫の被害と対応

Damage from the Earthquake in Northern Osaka and Countermeasures: Case Study of Storage at the National Museum of Ethnology

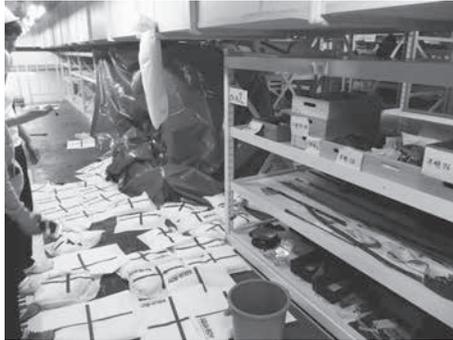
地震当日、本館2階の第3展示場（言語展示場）のスプリンクラーヘッドの一つが振動で外れ散水し（写真1）、その直下にあたる1階の第3収蔵庫まで被害がおよんだ。第3収蔵庫は1層と2層で構成されているが、2層の空調ダクトにスプリンクラーの水が入り、そこから水漏れがおきたのである（写真2）。水は2層の固定棚を伝わり、その下の1層の固定棚、さらには床面までひろがった（写真3）。中央監視室と企画課の職員により、ブルーシートによる固定棚の養生と、高吸水性樹脂シート（アクアボーイ株式会社・アクアボーイLL-1, LH-1）とバケツの配置という緊急措置が直ちにとられた。

写真2 第3収蔵庫2層(1階)の空調ダクトからの水漏れ(2018年6月18日 企画課撮影)

地震発生時に館内停電はなかったが、午前9時に安全確認のために全空調を停止した。中央監視室から、第3収蔵庫の北西センサーが74% RHの高湿度を示したとの報告を受け、空調が問題なく稼働できることを確認した後、第3収蔵庫は24時間体制で空調を再開することにした。温度設定は22℃、湿度設定は空調を再開した午後2時30分は65% RH、午後4時55分は60% RH、翌日の午前8時50分は57% RHと徐々に下げた。以降、この状態を維持し、勤務時間帯のみの通常

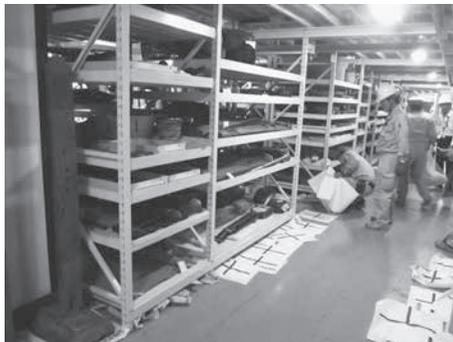
写真3 第3収蔵庫1層(1階)の床までひろがった水(2018年6月18日 企画課撮影)

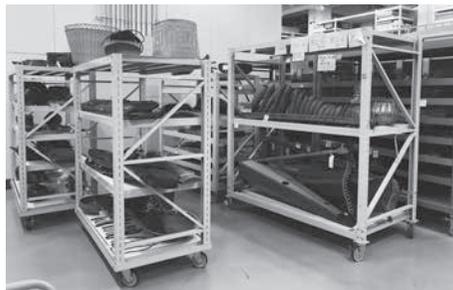
写真4 濡れがひどい冠水資料は移動式ラックに仮置きして乾燥させた(2018年6月22日 筆者撮影)

(a) 濡れがひどい資料94点（参考資料1-1）：資料を棚からとりだし、毛羽立ちが少なく吸水性のある紙製のタオルもしくはワイパーで水をぬぐった後、移動式ラック4台に仮置きした。移動式ラックは第3収蔵庫の入口付近で、周囲に棚がなく空気の循環がよい場所に互い違いに配置し、そのなかで資料を徐々に乾燥させた（写真4）。移動式ラックの棚には高吸水性樹脂シートを敷いたが、枚数が足りなくなることが予想されたため、比較的濡れの少ない資料の下は、ろ紙で対応した。楽器ケース（H0008730, H0008731, H0008732）の

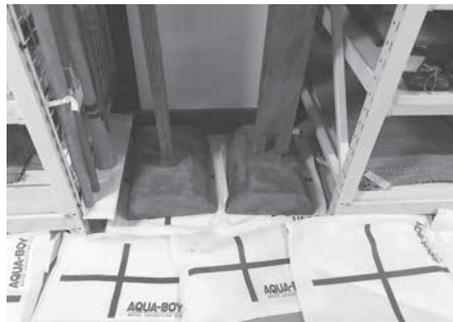
写真 5 資料底面の水分を高吸水性樹脂シートで吸収する（2018 年 6 月 19 日 筆者撮影）

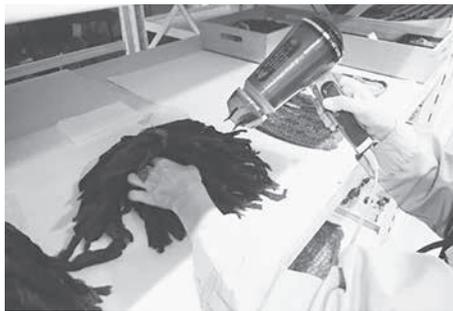
写真6 ドライヤーの温風を調節しながら布と布の間の乾燥をうながす
(2018年6月25日 企画課撮影)

移動式ラック4台に移した資料のうち、数点は場所を変えた。布資料(H0008726)は畳まれたままの状態であったため、空いた固定棚にろ紙を並べ、その上に平置きして広げた。ただし資料の長さが、棚の幅より大きかったため、高吸水性樹脂シートをはさんで端を折り返した。インドの太鼓の備品であるまくらと布(H0008724-3/6～6/6)は重なったままであったので、分けて乾燥させた。おしらさまの複製3点は、重なった布の内側、とくに軸にしばってある部分が乾燥しにくかった。そこで、乾燥を促進するとともに、カビの発生を防ぐために、ドライヤーを補助的に用いた。手で布をほぐすようにしながら、温風の温度を確認しつつおこなった(写真6)。

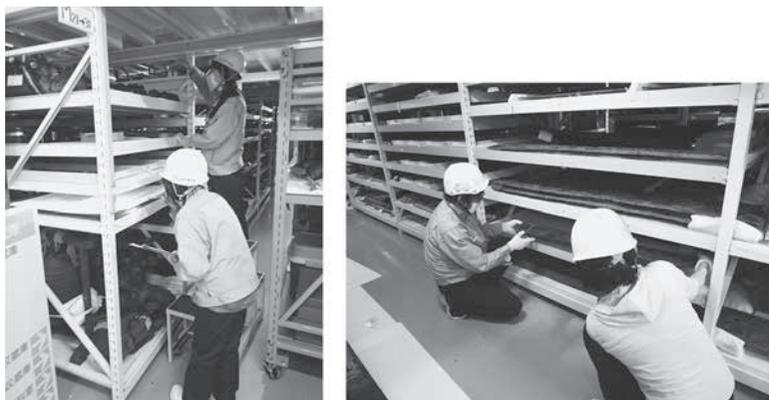
地震当日の混乱のなかでの点検には限界があった。そこで、第3収蔵庫1層の冠水被害を被った固定棚周辺を、順次、再点検した(写真7)。その結果、6月20日に10点(参考資料1-4)、21日に26点(参考資料1-5)、22日に9点(参考資料1-6)、25日に4点(参考資料1-7)、そして7月5日に6点(参考資料1-8)、

写真7 冠水被害にあった棚付近の資料の再点検
(左：2018年6月25日 企画課撮影，右：2018年7月5日 企画課撮影)

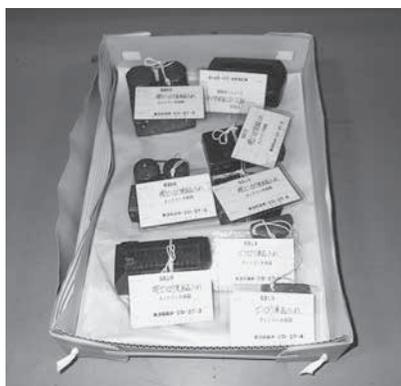
第3収蔵庫1層では、後述する収蔵庫再編成の一環として、小型の資料は資料保存用段ボール（株式会社TTトレーディング・アーカイバルボード）の紙箱に入れて配架していた。大半の紙箱は水濡れにより変形していたが、資料保存用段ボールが水を吸収したことで、被害は最小限にとどめられていた（写真8）。紙箱内の資料の乾燥を確認した後、新しい資料保存用段ボールの紙箱に収納し直し、再配架した。これら濡れていた、もしくは濡れた可能性のある（水に濡れた紙箱

写真8 水で変形した資料保存用段ボールの紙箱：中の資料は既に乾燥している
(2018年6月21日 企画課撮影)

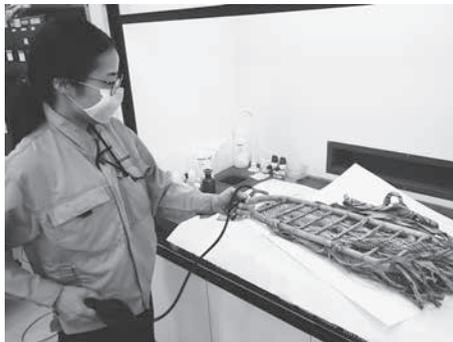
写真9 エタノール噴霧によるカビ処理(2018年6月25日 企画課撮影)

資料の状態とカビの発生具合により、70%エタノールを、綿棒や筆で塗布するか、クロマト用噴霧器もしくはネブライザーを用いて噴霧するか、使い分けた(写真9)。

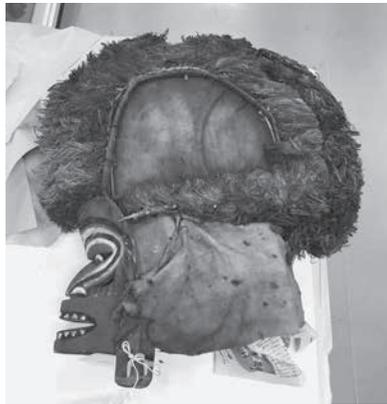
写真10 パプア・ニューギニアの仮面（H0008371）：内側に新聞紙をつめている
（2018年6月22日 筆者撮影）

- 棚から取り出し、机の上に仮置きする。資料の下に、高吸水性樹脂シートを敷く
- 資料の上から毛羽立ちが少なく吸水性のある紙製のタオルもしくはワイパーをおしあて、水分を吸収する
- 資料の内側に新聞紙をつめる（写真10）
- 資料の外側と内側から、ドライヤーの温風を手で温度を確認しながらあてる
- 布部分のカビ状物質に、綿棒でエタノール70%を塗布する

- 内部に湿り気が残っていたため、ドライヤーで再度温風をあてる
- カビは見られないが、内部に湿り気が残っていることから、植物の繊維部分全体にエタノール70%を噴霧する

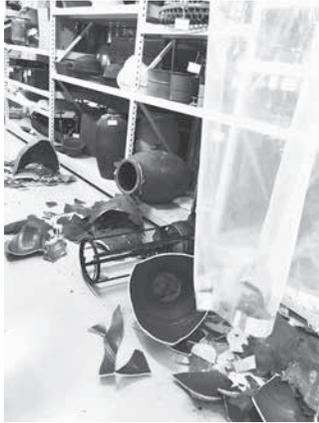
破損 (2018 年 6 月 18 日 筆者撮影)

破損資料 73 点は、落下もしくは転倒により物理的損傷を受けたもので、第5収蔵庫にとくに多くみられた。

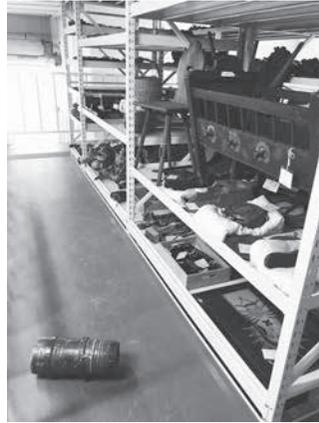
落下 (2018 年 6 月 18 日 筆者撮影)

落下資料は 263 点であった。もとの収蔵場所から別の棚に移動した資料、もしくは床に落ちた資料をカウントした。転倒した資料の数に比べると、落下した資料の数は少ない。これは小型・中型の資料を対象としている第2・3・5収蔵庫では棚板の縁に2～3cm程度の立ち上がり（写真13）があり、第6収蔵庫では落下防止バーが設置されているためと考えている。なお、第1・4・7収蔵庫は比較的大型の資料を対象にしているため、棚板の立ち上がりや落下防止バーはないが、資料の重量が幸いしたのか落下は少なかった。

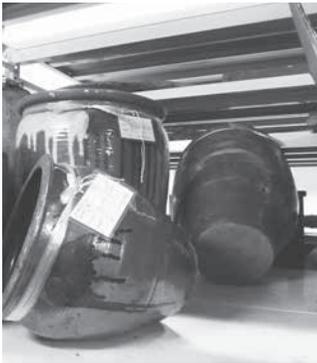
転倒 (2018 年 6 月 18 日 企画課撮影)

転倒資料は 1,870 点で、資料の受けた被害では一番数が多い。第 3 収蔵庫 1 層で 459 点ととくに多いのは、人形等小物類の棚内の資料である。二段に重ねられていた棚であったこと、ガラス扉がついているため、不安定な形状の資料でも箱に入れたり、ひもで結わえたりするなどの固定措置がとられていなかったこと、そして後述するが棚全体に和紙が敷いてあったことに因る。

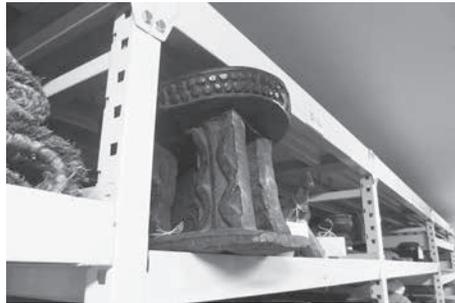
ズレ (2018 年 6 月 28 日 企画課撮影)

資料のズレは 670 点である。ズレも転倒も資料は元の収蔵棚の中にある。不安定な形態の資料で傾いたものは転倒とし、安定したかたちの資料で明らかに位置が変わっている場合はズレとみなした。多機能資料保管庫の固定棚には要所に落下防止のベルトがつけられていたため落下はなかったが、棚の上の資料にズレがみられた。

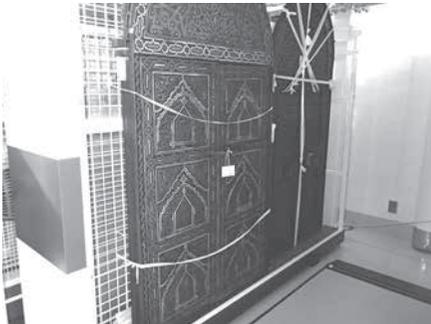
固定ひものゆるみ
(2018 年 6 月 21 日 企画課撮影)

資料の固定に綿テープを用いているのは、第 1 収蔵庫の集密棚および第 3 収蔵庫の長尺資料の固定である。明らかなゆるみは第 1 収蔵庫 1 層で 4 点、第 3 収蔵庫 1 層で 1 点確認した。

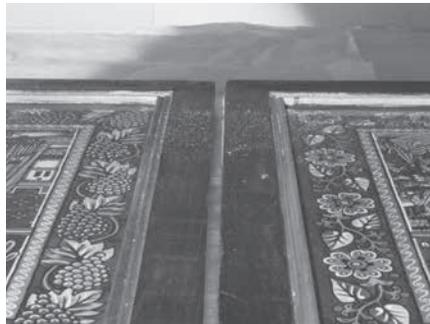
その他 (白い粉)
(2018 年 6 月 25 日 企画課撮影)

その他としたのは、資料表面に白い粉が落ちているケースで、主として第 3 収蔵庫 2 層にみられた。

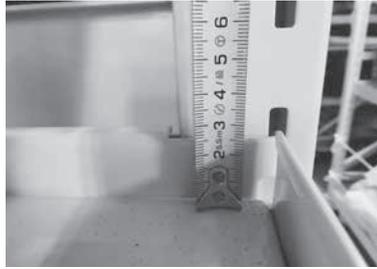
写真 13 収蔵棚の縁の立ち上がり（2019 年 3 月 4 日 筆者撮影）

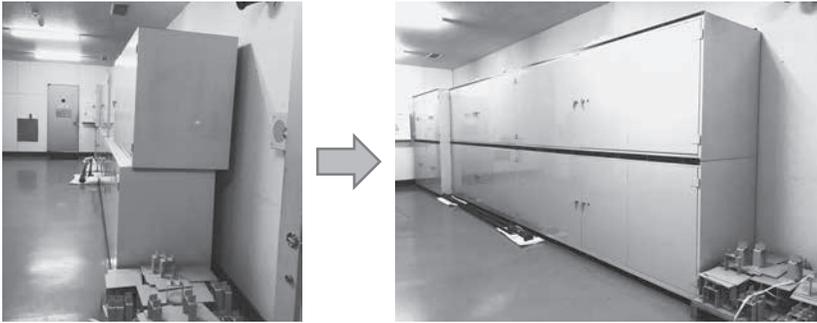
収蔵什器の被害のうち危険度が高いのは棚のズレで、二段に重ねていた棚にみられる。特別収蔵庫A 刀剣の大型の棚、第3収蔵庫1層の人形等小物類のガラス棚がそれに該当する。特別収蔵庫F衣類のひきだしと箆筒は地震後、前面あるいは上下がそろっておらず、全体に小さなズレが生じていた。これらの収蔵棚の連結作業は専門業者に依頼し、2019年2月15日までに完了した（写真14）。

特別収蔵庫 A 刀剣の大型の棚
(左：2018 年 6 月 18 日 企画課撮影, 右：2019 年 1 月 16 日 筆者撮影)

写真 14 地震直後(左)と連結作業後(右)の収蔵棚

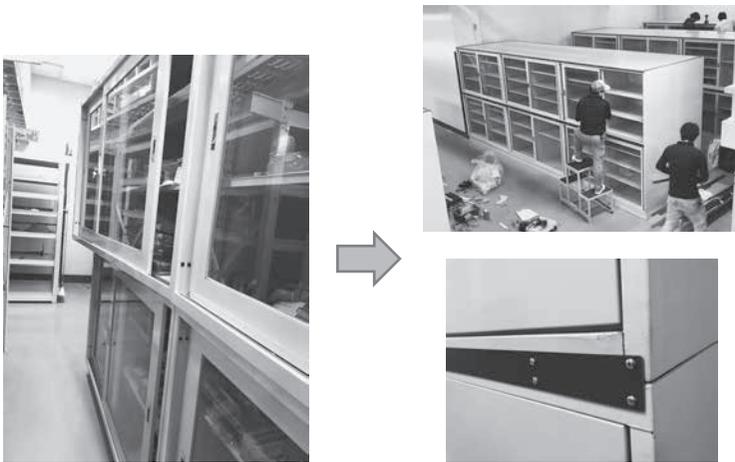
第 3 収蔵庫の人形等小物類のガラス棚
(左：2018 年 6 月 18 日 筆者撮影, 右 2 枚：2019 年 1 月 16 日 筆者撮影)

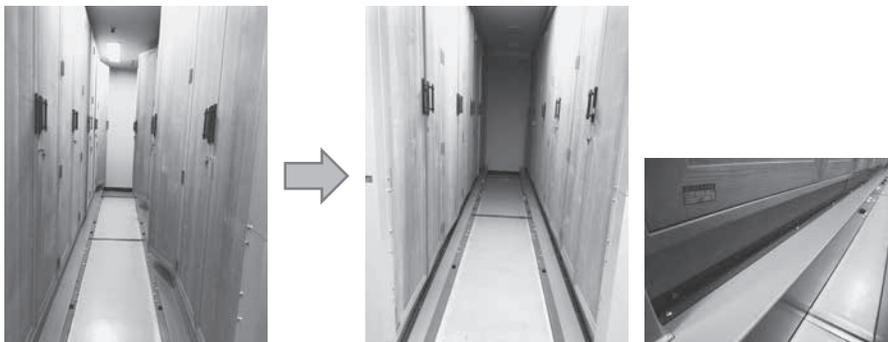
特別収蔵庫 F 衣類の箆筒(左：2018 年 6 月 18 日 筆者撮影, 右 2 枚：2019 年 3 月 4 日 筆者撮影)

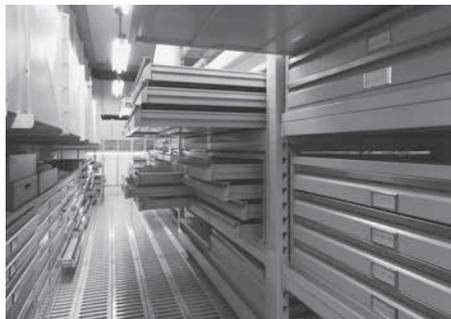
ひきだしの飛び出し（小）としたのは、地震の震動によるわずかな飛び出し、もしくは完全には閉まっていない状態であり、危険度は低い。ひきだしの飛び出し（大）と判断したのは、付近に人がいた場合に危険が伴うと推測できるケースで、第3収蔵庫2層と第5収蔵庫に集中していた。マップケースの場合、ひきだしの飛び出しにより、ケース自体が転倒する恐れがある。マップケースは固定棚もしくは移動式ラックの中に設置されていたため、ひきだしが大きく飛び出してもケースの転倒はなかった（写真15）。

写真15 第3収蔵庫2層のひきだしの飛び出し（大）（2018年6月25日 企画課撮影）

震等の振動で飛び出すと、ひとに危害を与える恐れがある。ひきだしの施錠の徹底とともに、前面にベルトもしくはネットの設置などの飛び出し防止対策が急がれる。マップケースが直置きではなく、固定棚や移動式ラックの中に設置されていると、ひきだしが大きく飛び出した場合でもケース自体の転倒はなかった。

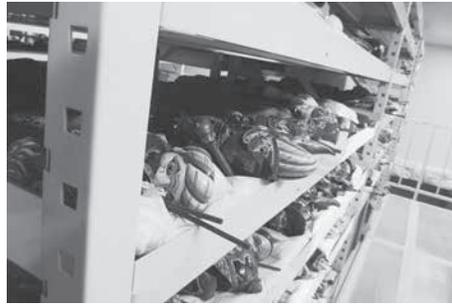
包材の特徴的なズレは、第 5 収蔵庫 2 層および第 3 収蔵庫 1 層でみられた。前者は棚板全体に綿まくらを敷きつめた上にインドネシアの人形芝居用木偶人形を並べている場所である。人形は、包材のズレとともに前にとびだしたが、落下にはいたっていない。クッション性のある綿まくらのため、資料はずれても損傷はなかった。収納・保管方法として問題ないとする（写真 16）。後者は、第 3 収蔵庫だけにある人形等小物類のガラス棚である。棚板に和紙を敷いた上に土人形等を並べていた。地震の震動により、和紙が前面にずれた勢いで人形等が転倒、もしくは棚板と扉のあいだに落下した（写真 17）。資料保存用段ボールの紙箱に入れるなどの収納改善を進めている。

写真 16 下にしいた綿まくらごと前にとびだしたインドネシアの人形芝居用木偶人形（2018 年 6 月 28 日 企画課撮影）

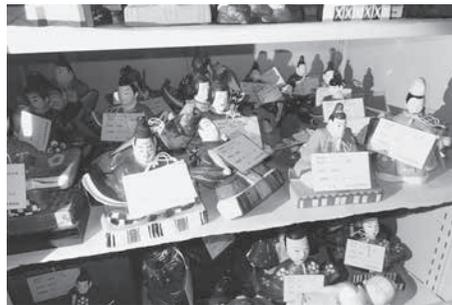
写真 17 棚に敷いた和紙とともに前面にずれ、転倒した土人形（2018 年 6 月 21 日 企画課撮影）

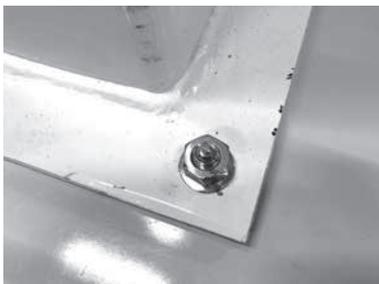
写真 18 目印のラインがつかない
ばボルトのゆるみはない
(2019 年 2 月 28 日 筆者撮影)

緩みが生じればすぐに分かるよう，ボルトにまたがるように目印のラインをつけている（写真 18）。

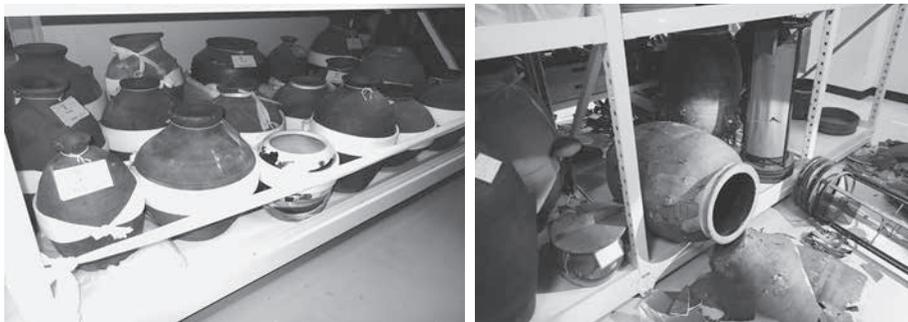
収蔵庫再編成においては、資料どうしがぶつかり合わないようにする (写真 19)、立った状態など不安定な資料は固定する (写真 20)、資料は直置きせず台車やパレット等の上のせて床より上におく、これらの点にはとくに留意してきた。地震の伝わりかたや収蔵庫の位置関係もあり単純に比較はできないが、収蔵庫再編成後の第 3 収蔵庫での破損資料が 6 点であったのに対し、まだ実施していない

第 5 収蔵庫での破損資料は 41 点であった（写真 21）ことは、収蔵庫再編成の効果を実証しているといえよう。なお、資料の転倒、落下がみられた第 3 収蔵庫の

写真 21 地震直後の第3収蔵庫（左）と第5収蔵庫（右）の土器
（左：2018年6月21日 企画課撮影，右：2018年6月27日 企画課撮影）
