生態学的アプローチによる文化遺産の再生に関する研究：大覚寺大沢池を題材に

生態学的アプローチによる文化遺産の再生に関する研究 大覚寺大沢池を題材に

Study on Rehabilitation of Cultural Heritage by Ecological Approach A Case of Osawa-no ike in Daikakuji temple

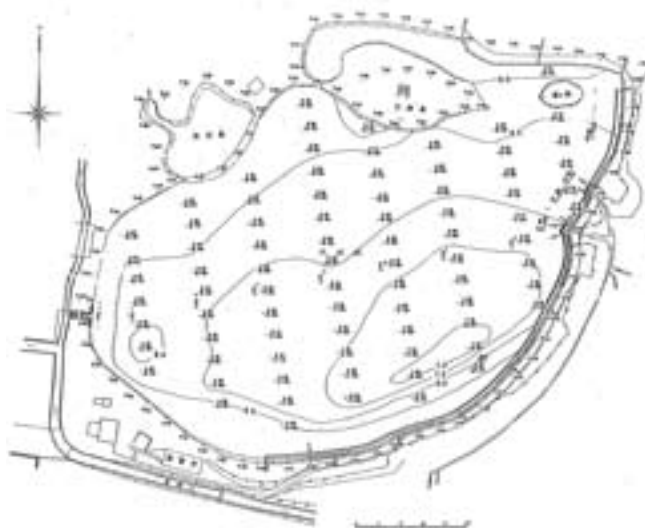
図 4-1 測量調査より得られた数値を元に作図した大沢池底の標高図

記入されている数値は、池岸土留杭上面を基準（10.23m）とした標高であり、測量時の水面の標高は 9.85m である。括弧内の数値はへドロ下端、括弧内の数値はへドロの上端を示す。

その結果は表4-1-1～4に示したとおりである。測量時の平均水深は2.0m、平均ヘドロ厚は0.5mであった（表4-1-1）。最も水深の深い箇所は、図4-1の7.0mの等高線（測量時の水面の標高は9.85m、測量時の水深2.85m）のエリアで、その形状は、長さは岸に平行に30m～40m、幅は10m程度であった（表4-1-2）。また水深の傾向は、本堂の舞台に立って排水口を見た場合に、左手部は浅く、右手部は深い。ヘドロ厚さは、水深が深くなるほど大きくなる傾向があり、岸部からおおむね10m沖まででは、0～30cm程度であった（表4-1-3、4-1-4）。以上の調査結果をもとに、図4-1に示す池底の標高図を作図した。水を抜いた場合、水溜りができる可能性がある箇所は、図4-1の8.0m（測量時の水面の標高は9.85m、測量時の水深1.85m）の等高線の区域と考えられる。

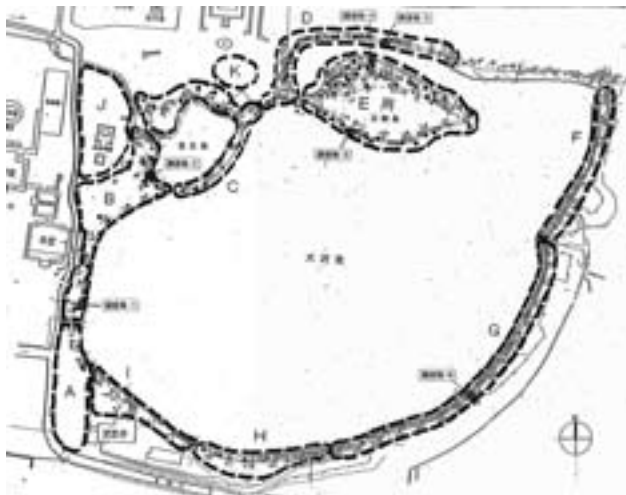
図4-2 大沢池樹木調査エリア図／土壌調査位置図 [小沼作成]

まず樹木の種類と位置を把握するため、位置出し調査および1本1本の樹木についての種類を確定する毎木調査を行った。大沢池周辺の樹木について、A～Kの11ブロックに区分し（図4-2）、それぞれのブロック別に樹種、形状寸法（高さ、幹周、葉張り）を計測した。樹木の位置出しにあたっては、測量調査で設置されたトラバー点を利用し、図4-3のマニュアルにしたがって計測を実施した。

まず樹木活力度調査によって樹木の生育状況が明らかになった地点の中から、文化資源及び観光的利用対象として価値が高く、同時に観光客の入り込みが多く踏圧の影響を受けていると思われる6地点を抽出し、土壌調査地点とした（図4-2中に記載）。各調査地点それぞれについて、代表的な場所に土壌断面調査用の試孔を掘削した。試孔は、約40cm四方、深さ50cm程度とした。

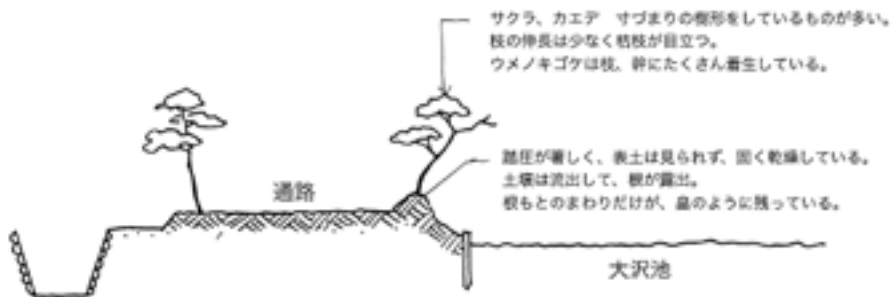
図 4-4 樹木の生育が悪いエリアの断面図 [2001年8月の調査結果から、吉田作成]

B～Cブロックの樹木活力度が低い原因として、人による踏圧が大きく影響していると考えられる。ここは観光客や周辺住民の利用が最も多いにもかかわらず、定まった園路がなく、自由に池に近づくことができ、林内を歩きまわることができる。このことにより樹木の根もとが踏み固められる結果となっている。また利用者が多く人目につきやすい場所であることから、清掃も頻繁に行われており、表土や土を覆う落ち葉などが常に除去される環境にある。以上の二つの原因により表土がむき出しになりやすく、かつ踏圧により固く締まって乾燥し、多くの樹木の根が露出しやすくなり、場所によっては地形が変化してしまっていると考えられる。

Ⓐ Ⓑ もっとも利用者が多いところと考えられる

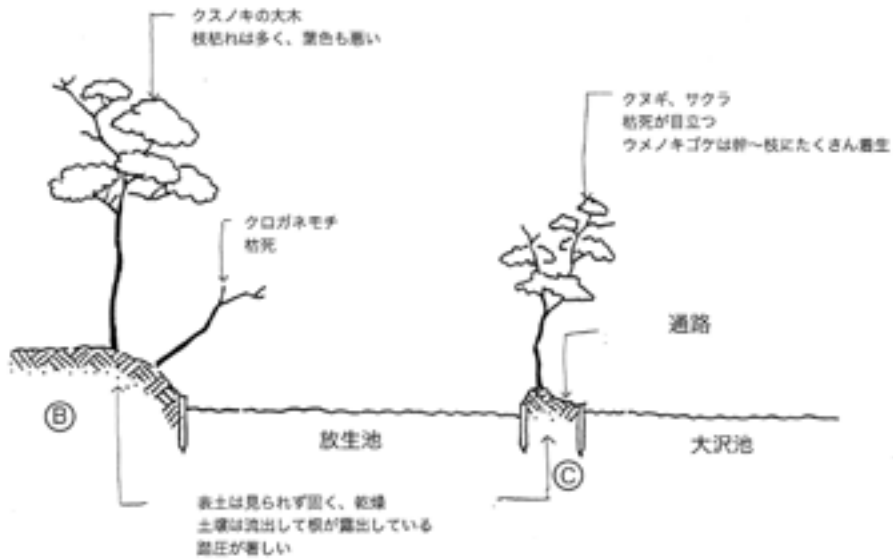
図4-5 樹木の生育が悪いエリアの断面図 [2001年8月の調査結果から, 吉田作成]

② ③ A・Bとともに利用者の多いところと考えられる

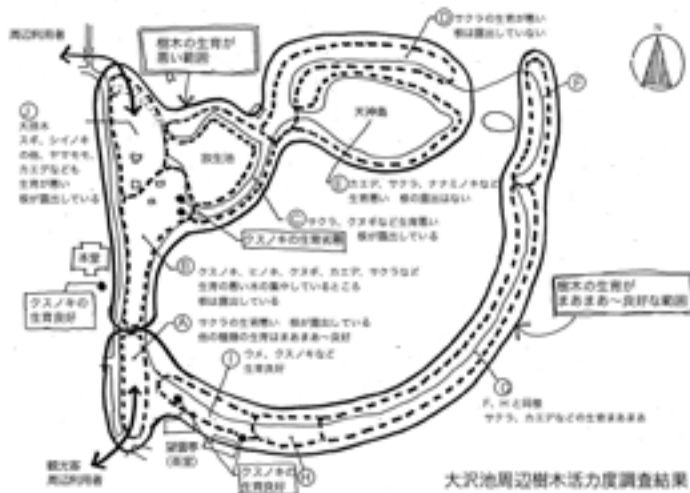
図4-9 大沢池周辺樹木活力度調査結果 [2001年8月の調査結果から、小沼作成]

以上から、樹木調査の結果、618本のうち38%にあたる237本が、1～4の4段階評価のうちの3～4で、生育に異常がある状態であると認められた。特に樹勢が悪かったエリアは、大沢池の北側の、ブロックB、C、D、E、Kである。このエリアは観光客が多く散策しているエリアであり、また適切な動線計画がなされていないことから、樹木の根本まで観光客が踏み入れることができる状態になっている。土壌を掘ってみると石のように固くなっており、観光客の踏圧によって、土壌が踏みしめられていることがわかった。これが樹木の生育に影響を与えていると考えられる。

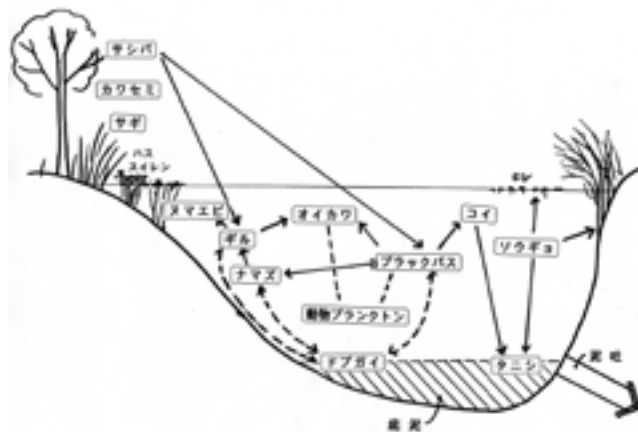
図 4-10 大沢池の現在の推定生態系模式図 [調査結果から, 真板作成]

以上の調査結果およびヒアリング等で得られた生息動物の情報から、大沢池の生態系の推定図を描いた(図4-10)。ソウギョは、食物連鎖の上から見る限り、他の生態系とはやや独立した存在であると推定される。

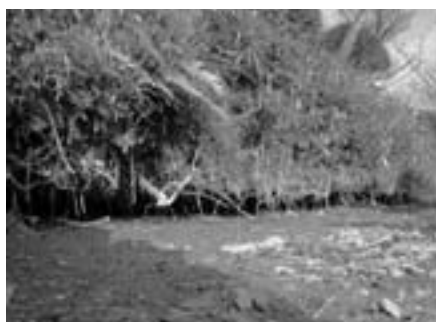
写真 5-4 天神島の下部・ソウギヨ除去前 (2002年3月)

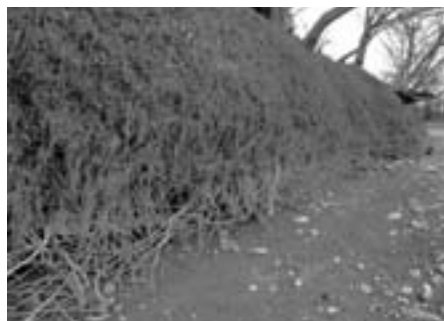
写真 5-5 天神島の下部・ソウギヨ除去後 (2004年2月)

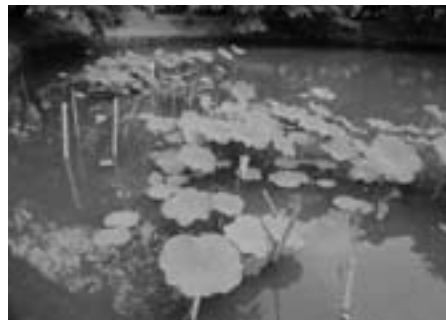
植栽当時は苗であったハスは無事に成長し、2004年(平成16年)8月に花をつけた。

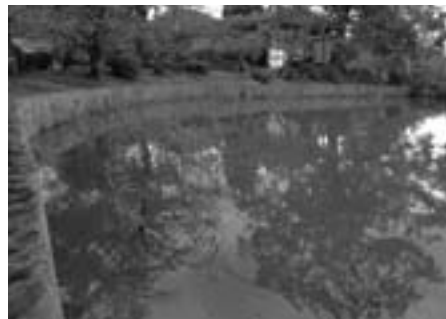
写真 5-14 ヨシ植栽後の放生池 (2004年8月)

また2004年（平成16年）12月現在，ソウギョの食害に合うことなく，順調に成長している。
