文化財建造物の修復に用いられた合成樹脂

川野邊 渉

東京国立文化財研究所* 修復技術部

Synthetic Resins Used for the Conservation of Japanese Historical Buildings

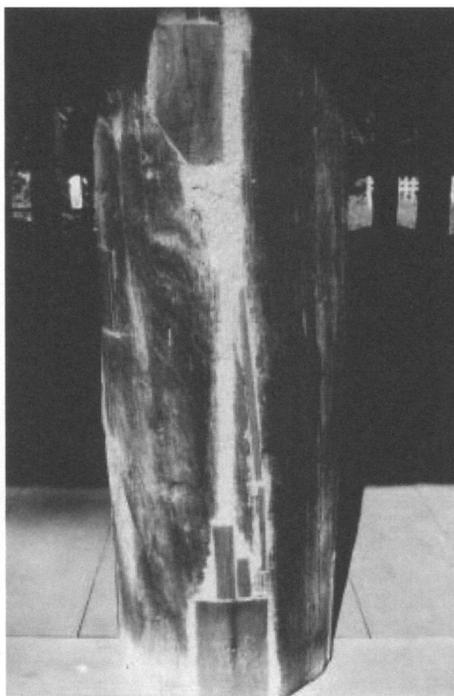
写真1 熊野神社長床(福島県)

いくつかの人工木材の劣化状況を次に示す。細かい細工を嫌い大面積を木材で補い、周辺を人工木材で充填した例では、色あわせの効果が失われ、木材の利用状況がよくわかる(写真1)。ただし、同じような使用状況でも屋内では変化がみられない(写真2)。別の例では、紫外線や雨水によって劣化し、人工木材に亀裂が生じている(写真3)。硬化不良で、現在でも人工木材が柔軟性を有している例もある(写真4)。古色付けが周辺木材にまで及んだために古色付けを受けなかった周囲の風食速度に比べて遅れが出て段差となって現れている(写真5)。

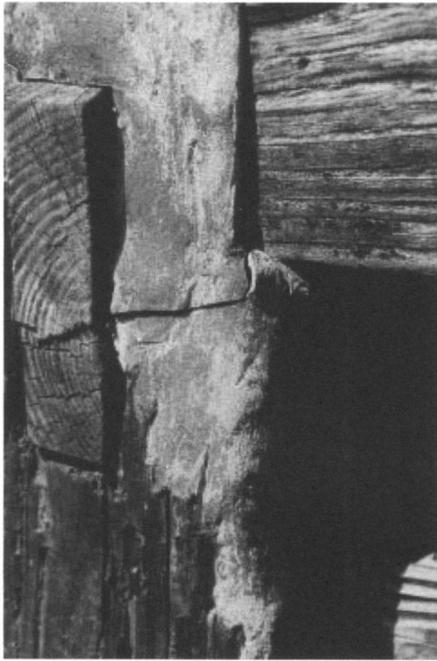
写真3 旧中山家住宅(茨城県)

人工木材の劣化は、紫外線によって表面のエポキシ樹脂の強度低下が生じ、ついで、フィラーの脱落が起こり、そこを起点に微細な亀裂が縦横に走り、表面からの粉状化に繋がっていく。劣化状況としては、大きく分けると、表面の色の变化、細かい亀裂、表面の粉状化、木部からの剥離、人工木材内部での亀裂と剥離などがあげられる。

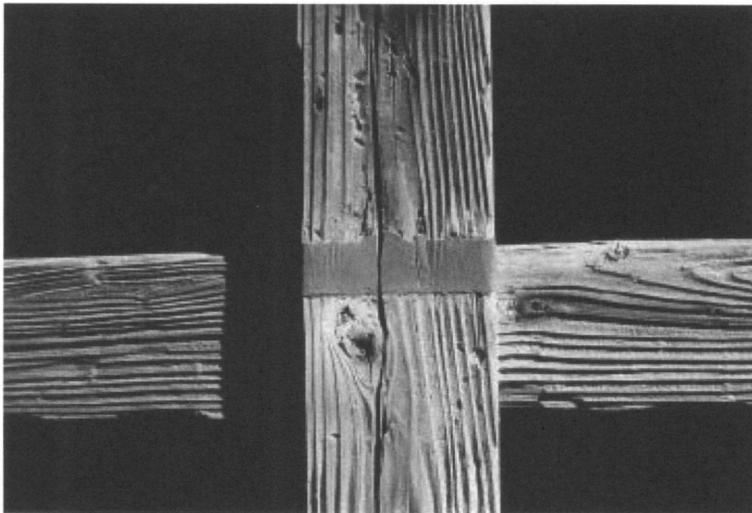
写真5 旧御子神家住宅(千葉県)

色の变化では、施工直後に実に様々な材料を用いて周辺の部材との色あわせが行われ、その後の風化の進行によって周囲との色の違いが生じるばかりか、多くの場合、周辺の部材が風食によって摩滅する速さに比べて人工木材の寿命が大きいため、人工木材部分が取り残されて周囲から浮き出る現象がみられる。また、彩色がある建造物の場合には、膠彩色のように木質部となじみの良い彩色は人工木材上では剥落しやすく、近代の建造物のオイルペイントなどは、かえって人工木材上の塗料の残りがよい。いずれの場合でも人工木材部分と周囲との色味の差が大きくなり問題となる。
