## 文化財建造物の修復に用いられた合成樹脂

# 文化財建造物の修復に用いられた合成樹脂

川野邊 渉

東京国立文化財研究所\* 修復技術部

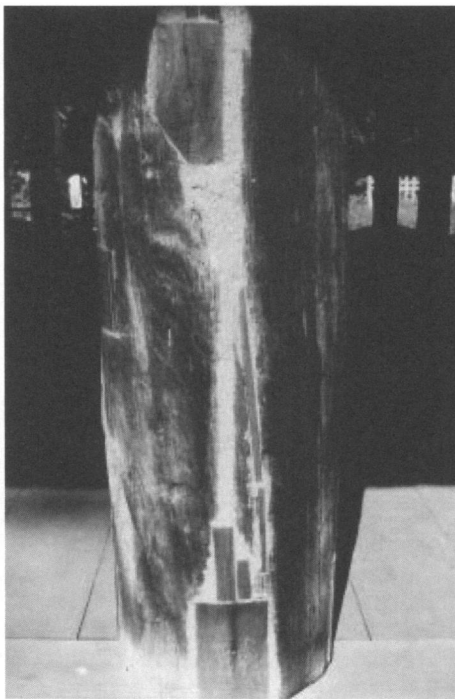
写真1 熊野神社長床(福島県)

色の变化では、施工直後に実に様々な材料を用いて周辺の部材との色あわせが行われ、その後の風化の進行によって周囲との色の違いが生じるばかりか、多くの場合、周辺の部材が風食によって摩滅する速さに比べて人工木材の寿命が大きいために、人工木材部分が取り残されて周囲から浮き出る現象がみられる。また、彩色がある建造物の場合には、膠彩色のように木質部となじみの良い彩色は人工木材上では剥落しやすく、近代の建造物のオイルペイントなどは、かえって人工木材上の塗料の残りがよい。いずれの場合でも人工木材部分と周囲との色味の差が大きくなり問題となる。

いくつかの人工木材の劣化状況を次に示す。細かい細工を嫌い大面積を木材で補い、周辺を人工木材で充填した例では、色あわせの効果が失われ、木材の利用状況がよくわかる(写真1)。ただし、同じような使用状況でも屋内では変化がみられない(写真2)。別の例では、紫外線や雨水によって劣化し、人工木材に亀裂が生じている(写真3)。硬化不良で、現在でも人工木材が柔軟性を有している例もある(写真4)。古色付けが周辺木材にまで及んだために古色付けを受けなかった周囲の風食速度に比べて遅れが出て段差となって現れている(写真5)。

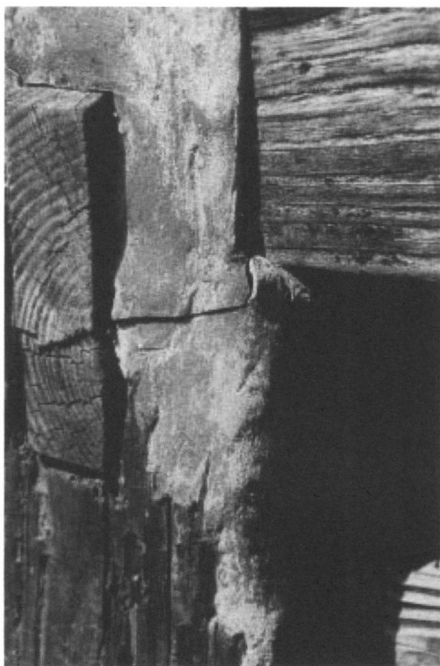
写真3 旧中山家住宅(茨城県)

人工木材の劣化は、紫外線によって表面のエポキシ樹脂の強度低下が生じ、ついで、フィラーの脱落が起こり、そこを起点に微細な亀裂が縦横に走り、表面からの粉状化に繋がっていく。劣化状況としては、大きく分けると、表面の色の变化、細かい亀裂、表面の粉状化、木部からの剥離、人工木材内部での亀裂と剥離などがあげられる。

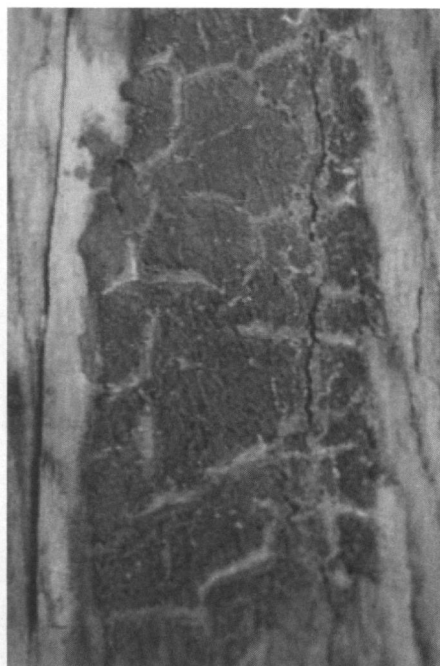
写真4 熊野神社長床(福島県)

劣化速度に関しては、木質と人工木材の種類が同一の組み合わせにおいても、施工後の経過時間や施工環境との間に明確な相関は見いだすことができなかった。沖縄など合成樹脂にとって過酷な条件下でも良好な結果を得ている例がある一方、穏やかな条件下で非常に悪い結果を得た例などがある。後者の場合、特定の技術者による施工であることが見いだされる。これは、材料の選定以上に材料の特質をよく理解することが新しい材料を用いる上で如何に重要であることを示す良い例であると思われる。現場での施工では、その反応機構から水分の混入は厳に慎まねばならないが、必ずしも徹底されず、それが施工者による大きな結果の違いとなっていると考えられる。初期には、エポキシ樹脂のヘラ捌きが悪いことを嫌った施工者が水で濡らしたヘラを使い、人工木材の硬化が生じないなどの信じがたい事故例も散見される。また、同様に空気中の湿気によって先に充填した人工木材と後から充填した人工木材とが接着していない例、フィラーとして混入した木粉の水分による硬化不良なども認められる。
