# 東京都写真美術館の改修における作品保護への取り組み

山口 孝子  
(東京都写真美術館)

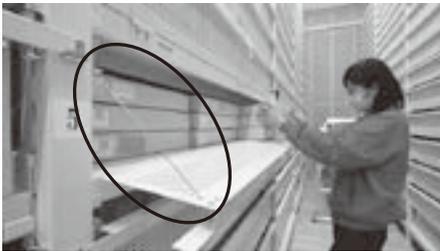
写真1 両端へワイヤーの取り付け。棚の高さは上下で異なる。(2018年1月17日 撮影：藤沢卓也)

- (4) 写真部門の起倒式前当たり（落下防止）の両端にワイヤーを取り付け、90°開きで止まるようにした。これは同じ作家の作品が上下段に収納されていることが多く、上段の作業をしつつ、下段の作品の出し入れも可能にするためである（写真1）。
- (5) 収蔵棚の1段目は、掃除機のヘッドが入るように床から225mmの高さにした（写真2）。
- (6) 起倒式前当たりが有る下段の棚板2段目には、落下すると破損の可能性がある支持体がガラスの湿板写真や保護ガラスが装着されているダゲレオタイプを収納した。
- (7) 極力、同じ作家の作品は近くに配置するように調整しながら、腰の位置である4~5段目には24×30インチの保存箱、6~10段目には20×24インチ、11段以上には16×20インチ以下を入れるようにして、作業効率の向上、作品の安全な取り扱い、作業への負担改善を行った。
- (8) 特別収蔵庫Bでは大型カラー作品の収納に対応するため、奥行きが1,500mm, 1,000mm, 850mmの3種類の棚を設置した。
- (9) 第1収蔵庫、第2収蔵庫の床の等分布荷重は700kg, 第3収蔵庫は400kgと異なっていた。そのため、第3収蔵庫については、棚の高さを第2収蔵庫より300mm低い2,405mmの高さとした。

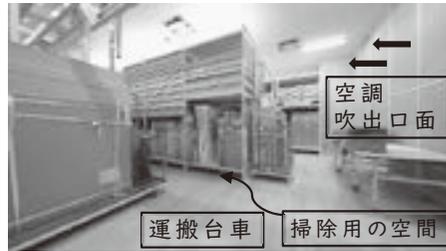
写真2 特別収蔵庫B  
(2018年1月17日 撮影：藤沢卓也)

- (10) 収蔵棚が2層から1層への変更に伴い高層となったため、単独での作業を禁止し、2人1組で行うことにした。
- (11) 1,820mm×1,600mm×820mmの運搬台車2台を製作した。これを特別収蔵庫Bの絵画ラックの可動範囲と大型作品の取り回しの空間に、作品収納数を上げるために大型作品移動棚として設置した(写真2)。
- (12) 特別収蔵庫Cでは、写真用から映像フィルムが効率良く収められるような収蔵棚へ変更した(写真3)。

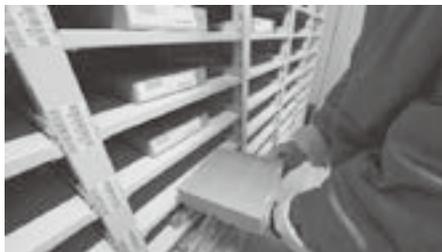
写真3 特別収蔵庫Cはフィルム用の収蔵棚に交換  
(2018年1月17日 撮影：藤沢卓也)

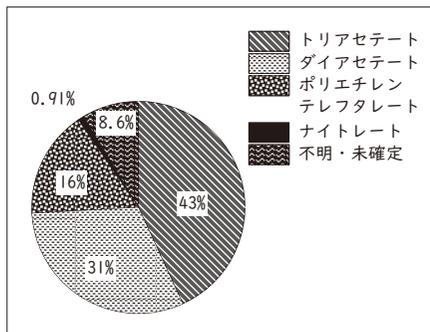
図3 「検査項目5 フィルムベースの種類」とその割合 (筆者作成)

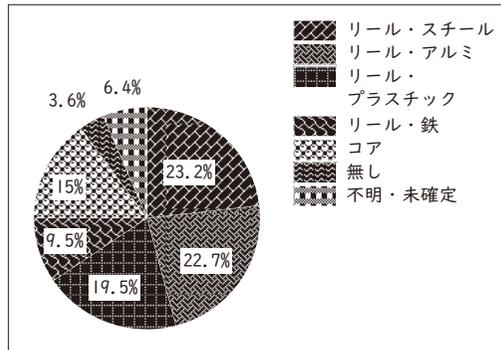
図4 「検査項目23 リール／コアの有無と種類」とその割合  
(筆者作成)
