インド被災地の現状と今後の課題： 復興の現状と文化財の被災

インド被災地の現状と今後の課題 復興の現状と文化財の被災

深尾 淳一

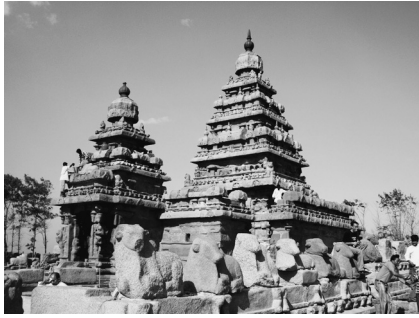
写真 1

少し写真をごらんいただきながらご説明をしたいと思います。これが、世界遺産に指定されていますマーマッラプラムの海岸寺院です (写真1)。8世紀初めの石を組み立

ててつくった石積みの構築寺院です。この寺院の前面には防塁があります。海岸側には防塁がありますので、直接そちらからは水は入ってきませんでした。ただ、防塁の切れ目がありまして、その切れ目の横側から水が浸入することになりました。横側にはブロックと金網でフェンスがつくられていたんですけども、この部分を破って水が中に入り込んでいます（写真2）。写真奥に海岸が見えますが、海岸寺院は左手奥の方で、写真中央から水が入ってきたという感じです。

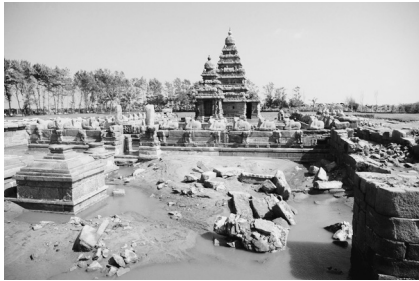
写真 3

これ（写真3）は、実際の被害の次の日にインド考古局がとった写真です。こういった形で水浸しになって、幾つかの構造が露出している、あるいは、破壊を受けている部分もあります。

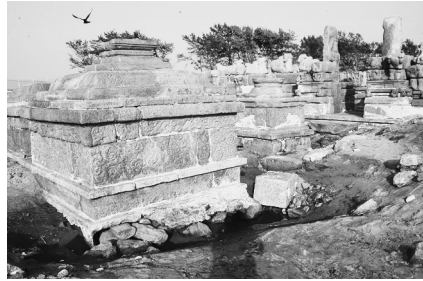
写真 4

水が引いた後を見ますと（写真4）、この基壇部が完全にえぐられて露出しています。

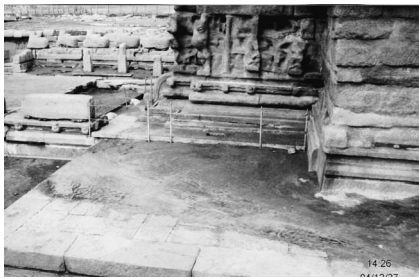
写真 5

ここが海岸寺院の本殿にあたる（写真5）わけですけども、本殿の床あたりまで土砂がやってきたということです。これは津波の翌日にとられた写真です。津波が来てすぐにインド考古局も被害状況はどうかということで調査しているということです。

このように、寺院の状態は、基礎が多少露出したりとか、細かい破損はありましたけれども、大きな被害はなかったということが言えると思います。

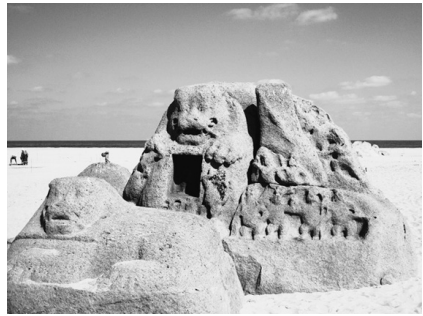
写真 6

さらに陸上でも、これは海岸寺院からすぐ南にあり（写真6）、海岸寺院と同じ時代のものだと考えられますが、かつては半分ぐらいの高さまでしか露出してなかったものが、津波の影響で砂が取り払われて、その下にも同様の彫刻があるということが知られました。

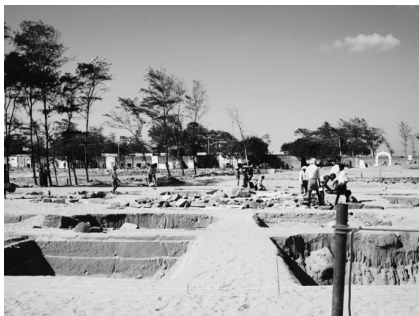
写真 7

これが発掘調査の模様です（写真7）。この調査によって、寺院の遺構が露出し、後で土器の破片が出てきまして、それに文字があったものですから、やはりパッラヴァ朝のものだということがわかりました。つまり海岸寺院と同じ時期のものだということです。

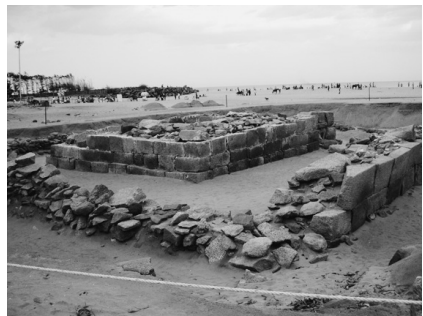
写真 8

これは、今回7月に行ったときにとってきたものです(写真8)。左奥に少し見えるのが海岸寺院でして、手前が今回発掘された寺院です。奥の四角の部分がその本殿で、周囲を囲む壁の一部がその周りにこのように露出しています。こういう新しい遺跡が発掘されました。

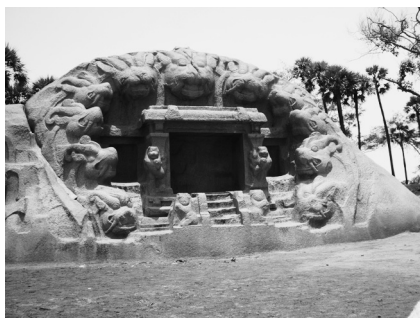
写真9

さらに、今回の調査では、別の新しい遺跡も発掘されています。これは、マーマツラプラムから北に行ったところのTiger Caveと呼ばれる遺跡です(写真9)。マーマツラプラムのいわゆる観光地として知られているところからは少し外側になります。このTiger Caveは以前からあった遺跡なのですが、そのすぐ近くに石がありまして(写真10)、この石に碑文が書かれているというのは以前から知られていたのですが、それは大体13世紀ぐらいの碑文で、そこには、スブラマニヤという神様に捧げた寺院があるということが書かれていました。

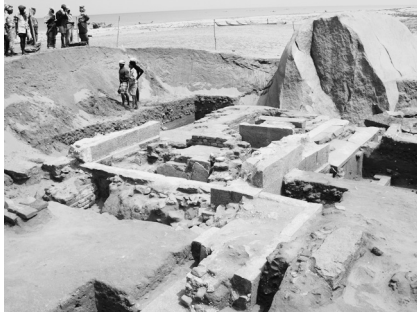
写真11

それで、インド中央政府の考古局は、このあたりを発掘すれば、寺院が見つかるのではないかと想定し、かねてからこの周辺にかつて寺院に使われたと考えられる石材がいくつかありましたので、このあたりを掘ってみますと、こういった形で、石積みの寺院がやはり出土しました(写真11)。

ここでは写真では出ていませんが、石柱が2本見つかりまして、その石柱に碑文があって、やはりパッラヴァ朝の寺院だということがわかっています。

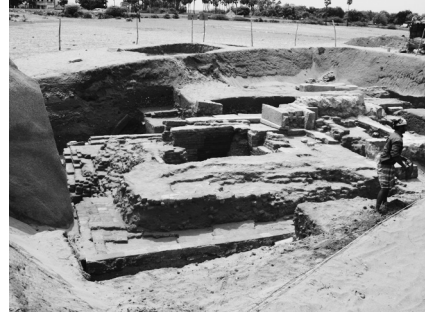
写真12

さらにこの寺院を掘り進めますと、その石積みの構造のすぐ下にレンガづくりの構造が発見されました(写真12)。こういったレンガづくりの構造というのはそれほど知られているものではありませんですし、パッラヴァ朝の寺院よりも下にありますから、さらに古い時代のものというふうに考えられています。詳しいことは調査途中ですが、このような形で新しい寺院が発見されているという状況もあります。

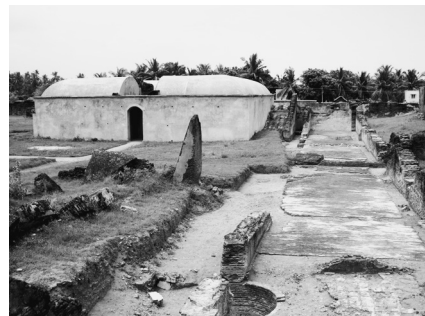
写真14

海岸にすぐ面してこのサドラスという城塞があります (写真14)。城塞の中は、このような感じで、17世紀にオランダが貿易港としてこのサドラスの港を使っていたときに、本拠地となっていたところです。

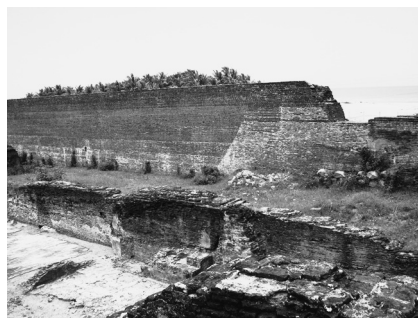
写真15

このような形で壁があるのですが（写真15）、手前のは古い、もうかなり崩壊している壁ですが、考古局が新しく10年少し前に建てた新しい壁が外側にありまして、この再建した壁のために、海岸からすぐ近いにもかかわらず、ほとんど中には水が入らなくて、被害を受けなかったということです。

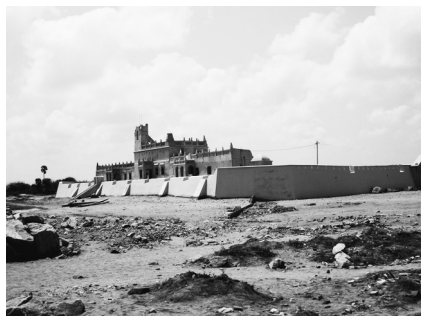
写真16

写真でさらにご説明いたします。こちらがタランガンバーディのダーンズボルグ城という城塞です（写真16）。これも海岸からもうほとんどすぐなんですけど、城塞の基部が破壊されただけで、このほか、海岸側の中央部あたりから水が中に入ったそうですけれども、中はほとんど被害はなかったそうです。こちらがそのマーシラーマニナーダルと

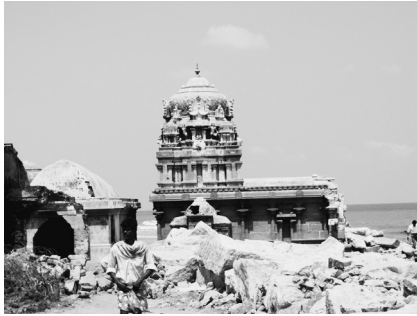
写真17

いう寺院です（写真17）。これは、今の城塞のすぐ北側にある寺院ですけれども、こういった形で既に40～50年前から崩壊がかなり進んでいました（写真18）。毎年のサイクロンで破壊が進んでいたものであって、今回の津波で被害を受けた部分ではないようです。

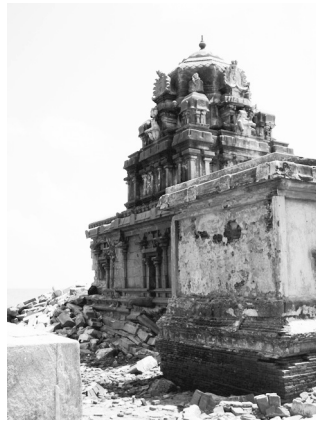
写真20

今回被害を受ける前に、もう既に崩壊していましたのは、全面の塔の部分あたりなんですけれども、今回の津波では、こちらの後ろ壁の部分が壊れてしまったということだそうです（写真20）。ですから、寺院自体はすぐ海岸に面してしまっていて、毎年のように被害を受けていて、今回の津波でそれ程被害がなかったのは、既に壊れるべき部分が壊れていたからということなのかも知れません。この部分の後ろ壁が壊れたというのは今回の津波による被害だということが、今回の調査でわかりました。

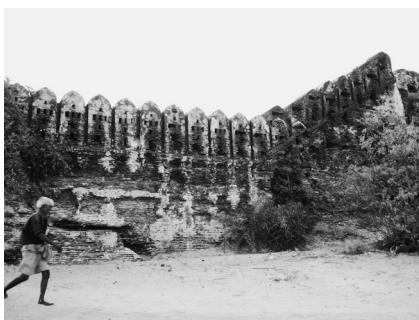
写真21

これがそのアーランバライという城です（写真21）。このような城塞で、内部は既に崩壊がかなり進んでいる。それは津波によって崩壊したのではなく、管理が進んでいないということです。

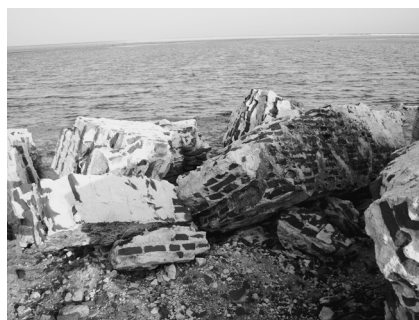
写真22

遺跡の沖には砂洲があって、内海になっており、本来津波の影響を弱めそうにも思いますが、それをものともせず津波が中に入って被害を及ぼしています（写真22）。こ

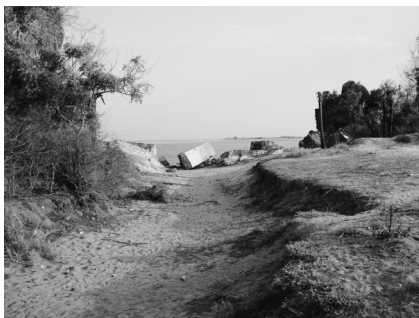
写真23

れは多分津波によって削られてしまった部分だと思いますけれども、そういうふうな被害が起こっているという状況ですね（写真23）。

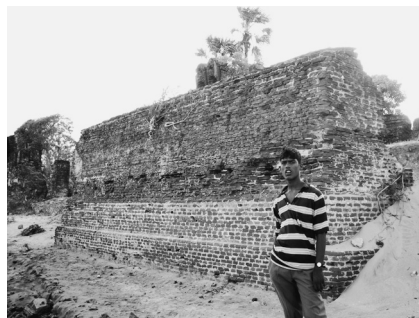
写真24

ここも同じ城塞なんですけど、かつてはここに立つ人の胸あたりまで砂があったそうですが、その砂がえぐり取られたということを言っていました（写真24）。

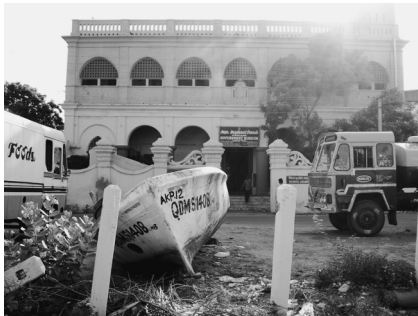
写真25

こちらがナーガパッティナムの博物館です（写真25）。このような形で、すぐそばまでボートが運ばれてきているぐらい海岸にすぐ近いところに、海岸に面して博物館が建っているという状況です。博物館正面の扉を閉じたのですが、それでも1m以上の高さまで水が入ってきたと言っていました。それによって、展示用の電気で点灯するようなボードが倒されて、壊れてしまったということです。ただ、文化財、遺物とかの被害はほとんどなかったようです。これは、中にありますブロンズ像を展示する部屋ですけれども（写真26）、水が展示ケースのすぐ下あたりまで来たそうです。ここにある文化財・ブロンズ像は、私が行ったときにはもう搬出して、ティルヴァールルという所にある別の博物館のほうに保管されているということでした。

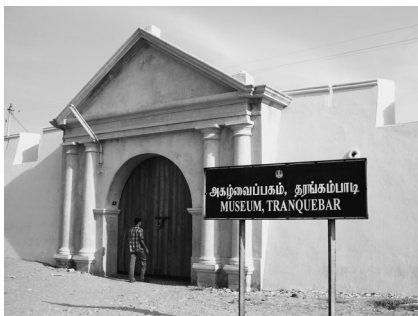
写真27

博物館があります（写真27）。この門を入ったところが博物館の入り口です。職員が当時、朝、海のほうで大きな音がするというので、上に登ってみたら、波が押し寄せているということで、あわてて扉を閉じています。この扉は2～3年前に新しく新設された分厚いチーク材の大きな扉なんですけど、扉の下にこういった形で傷がついていますし（写真28）、この扉をこじ開けて水が中まで入ってきたということを言っていました。

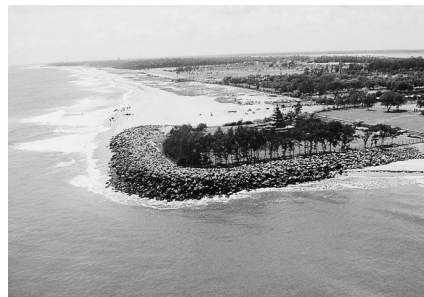
写真29

これは、その防塁の例です（写真29）。これがマーマツラプラムの海岸寺院ですが、その前面に石造りの防塁がつくられています。上から見ると、こんな感じになります。かなり分厚い防塁があって、これが津波が直接正面から入ってくるのを防いだということです。そのために、津波は向かって左奥側から入ってきて、そこを破って中に入ってきたそうです。

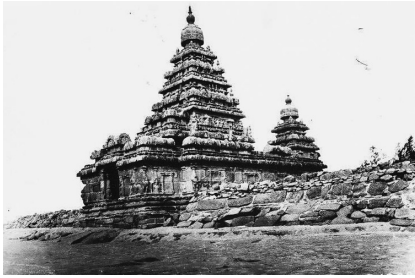
写真30

この防塁自体を図で見ると、このようになります（図2）。20世紀の初頭には小さな石積みの壁しかつくられていなくて、1935年ぐらいに多少大きな壁はつくられたのですが、現在の防塁がつくられたのは1980年代になってからということだそうです。かつてはこういった低い壁が寺院の前面にあっただけで、寺院のすぐそばまで水が来ていました（写真30）。

この低い壁のままだったら多分寺院自体はかなり被害を受けたと思います。その後、それでは不十分だということで、多少大きなコンクリートの壁が前面につくられました(写真31)。それでもまだ不十分だろうということで、現在の大きな防塁をつくるということになったようです。

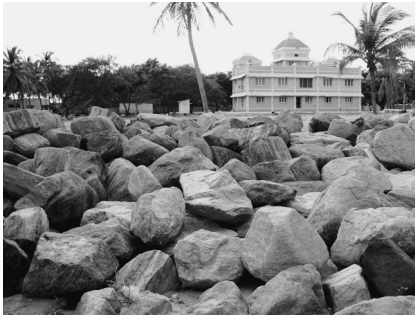
写真32

こちらは、先ほどご紹介したプーンブハールという遺跡というか、観光地になっているところですけれども(写真32)、こちらでも海岸浸食防止用にこうした防塁がつけられています(写真33)。ここ自体は、文化遺産・遺跡ではありませんで、現在は観光地として、かつての面影をしのぶというところになっております。多少そういう観光用につくられた施設が津波の被害を受けていますが、この防塁があることによって、海岸通りの露店などは直接水が入ってこなくて、この防塁が切れた切れ目から、横から水が入ってきたおかげで、大きな被害は受けなかったと露店の人も話していました。

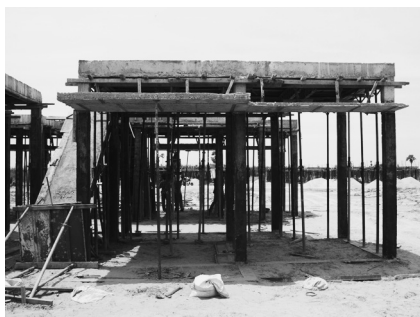
写真36

ここに恒久住宅を建設しておりまして、鉄筋コンクリート造りのかかなり強固な住宅がつくられています(写真36)。こういう形でかなりの数の住宅がつくられていまして(写真37)、完成予想図としては、こんな感じになるそうで(写真38)、今までの彼らが住んでいたものに比べてもすぐれたものがつくられるようです。実際の村のモデルなどについては、住民の意見も聞いたそうですが、このような村が出来上がる予定だそうです
