Recovery Activities of National Museum of Ethnology Damaged by the Earthquake with Epicenter in the Northern Part of Osaka Prefecture

大阪府北部を震源とする地震で被災した 国立民族学博物館の復旧活動

日 高 真 吾*

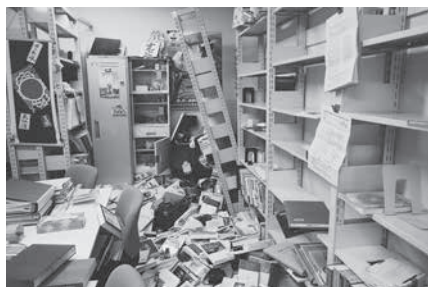
- 4階研究室について、本棚の倒壊（写真1）や書籍の散乱（写真2）、PCの破損等が発生し、業者を使って室内の書籍等を搬出しないといけない状態の研究室もある。
- 本棚の組み立て及び固定、研究室の復旧については、業者を使っておこなう必要がある。復旧に係る費用は予備費で対応する。
- 4階にある在庫の本棚を、破損した本棚に代わり使用できないか検討中。
- セミナー室の状況については、部屋、機器に問題なし。ただし、天井から換気扇がぶら下がっている。

写真1 筆者研究室「本棚の倒壊」
2018年6月19日 筆者撮影

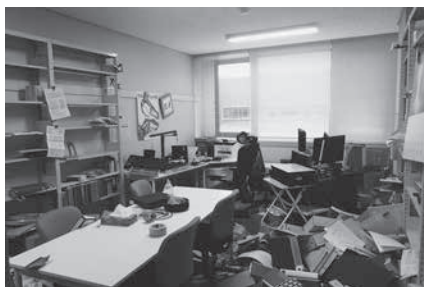
写真2 筆者研究室「書籍の散乱」
2018年6月19日 筆者撮影

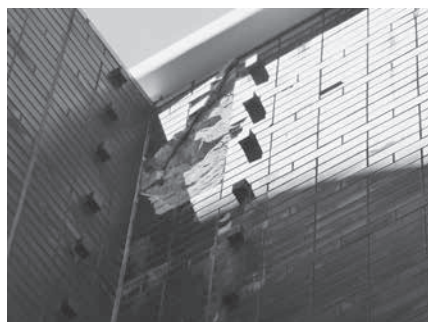
- 外壁タイルの一部落下（写真3）。
- 前庭エントランスの柱をカバーしていた大理石が1枚外れている（写真4）。
- 職員食堂の破損したガラスは本日中に修理予定。
- Cコア近くのトイレが漏水のため使用不可。

写真3 外壁タイルの一部落下
2018年6月19日 筆者撮影

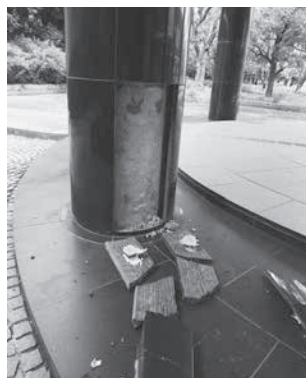
写真4 前庭大理石の破損
2018年6月19日
国立民族学博物館財務
課施設係撮影

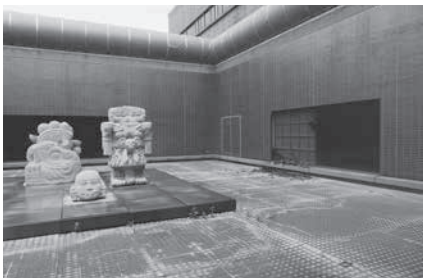
- アメリカ展示場：パティオのガラスが破損（写真5）。
- ヨーロッパ展示場：プロジェクターのワイヤーが2本切れている。
- アフリカ展示場：資料の落下が多い。
- 西アジア展示場：水漏れが発生，ガラス2箇所破損。
- 言語展示場：水漏れが発生（雨水配水管による）。

写真5 パティオの大型ガラスの破損（アメリカ展示場）
2018年6月18日 国立民族学博物館
企画課撮影

展示場に付属している5箇所の屋外展示パティオで破損した6枚の大型ガラスのうち、5枚の大型ガラスは現状の運用では採光が不要であるため、将来の地震時に備え、割れる恐れのないアルミパネルを新たに入れることとした（写真19）。また、パティ

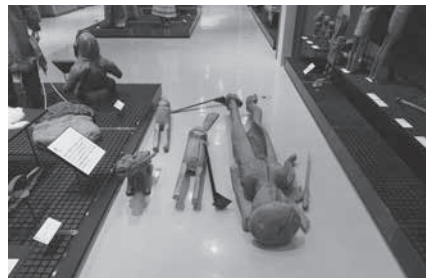
写真6 中央・北アジア展示場の像の転倒
（写真は転倒した像をまとめたもの）
2018年6月18日 国立民族学博物館
企画課撮影

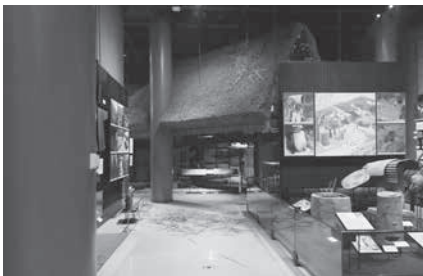
写真7 秋山郷の復元民家の茅の落下
2018年6月18日 国立民族学博物館
企画課撮影

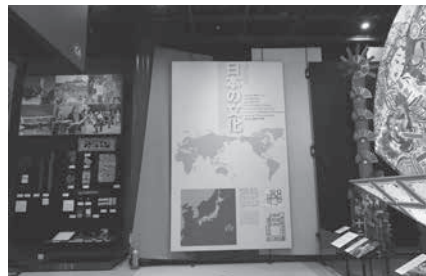
写真8 日本の文化展示場地域表示パネルのずれ
2018年6月18日 国立民族学博物館
企画課撮影

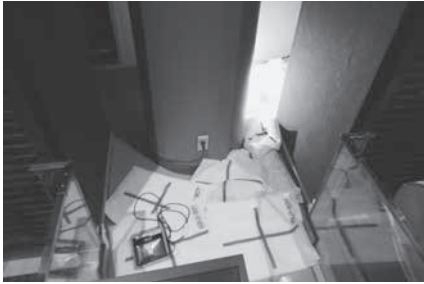
写真 9 スプリンクラーの破損による漏水箇所
2018年6月18日 国立民族学博物館
企画課撮影

このように展示資料については大きな被害がでなかったが、阪神・淡路大震災に続いて、今回の地震でもスプリンクラーが地震の揺れで隣接する壁に衝突し、スプリンクラーのヘッド（写真 18）を溶着していた蓋が外れて階下の収蔵庫に漏水する事故が生じ（写真 9 参照）、多くの資料を水損させた。ほとんどの展示資料を露出展示している民博の展示場では、火災が発生した際の有効な手段としてスプリンクラーが設計、配置されている。このことは、民博が所在している地域を

管轄する消防署との意見交換のなかでもその有効性が確認されている。しかし、異なる箇所であったとはいえ、二度の地震で同様の事故が起こってしまったことから、壁と隣接するスプリンクラーの位置については、今後何らかの対策をとる必要性があることがあらためて示されたと捉える必要がある。

展示場内のケイカル板の防煙垂れ壁は、不良部を撤去のうえ、新たなケイカル板の防煙垂れ壁を新設し、同時に、照明や配線ダクトなどの点検と修理を実施した。また、ボルト、ナットの緩み、外れ、フレーム部材の変形があった天井格子フレーム、ゆとりぎスペースの天井アルミルーバーは、必要な補修をおこない、破損したスプリンクラーヘッドを新品に交換した。また、変形した空調吹き出し口は、変形、位置のずれを修正するとともに、落下した図書室の空調吹き出し口は、補修のうえ再設置した。なお、変形したエキスパンションジョイントは、不良部を撤去のうえ、新設した。

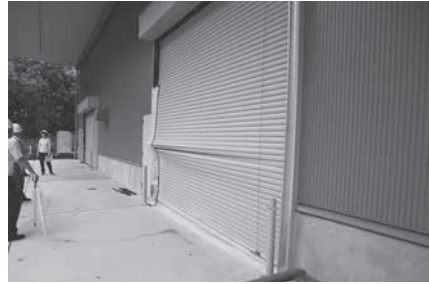
- 多機能資料保管庫：シャッター破損（写真 10）。
- 多機能燻蒸庫：機械室からの漏水による水濡れ。

写真 10 多機能資料保管庫シャッターの破損
2018年6月20日 国立民族学博物館
企画課撮影

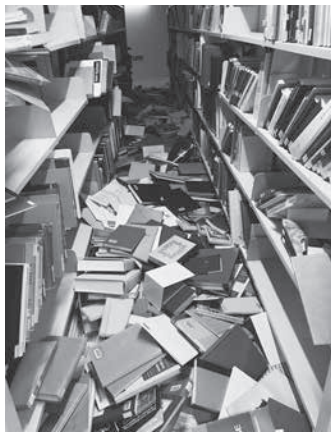
- 図書室の被害状況：第 1, 3, 4, 5 層の書籍が落下。約 20 万冊（写真 11）。
- 視聴覚室：書架が倒れ、床に散乱（写真 12）。
- 地図資料室：引き出しが開いて重心にずれ。
- サーバルーム：影響なし。

写真 11 図書室書庫の落下図書
2018年6月18日 国立民族学博物館
情報課撮影

図書室での被害は、書架やキャビネットのずれやゆがみ、および膨大な数の落下図書が大部分を占めていた。書架やキャビネットのずれやゆがみについては、既存の固定では十分ではなかったことが分かった。また、図書の落下の状況を観察すると、書架の上2段に配架された図書に比べ、下3段の図書の落下が多いことが分かった。これは、上2段の棚板には落下防止用テープが貼られ、下段の棚板にはテープが貼られていなかったためである。このことから、落下防止用テープは、地震発生時は有効なものであることが明らかになったといえる。全ての棚に落下防止用テープが貼られていなかった理由は、落下防止用テープがあると図書を取り出しにくいということ、また、落下防止用テープに図書が引っ掛かり、破損が懸念されるということであった。このことから、図書が落下した際、利用者が怪我をする要因になる危険性が高い上2段の棚板のみに落下防止用テープを貼っていたのである。この点は、危機管理対応と利用者の利便性、日常のメンテ

落下図書の再配架（写真24）は、落下図書の状況を鑑みて、3層、1層、5層から

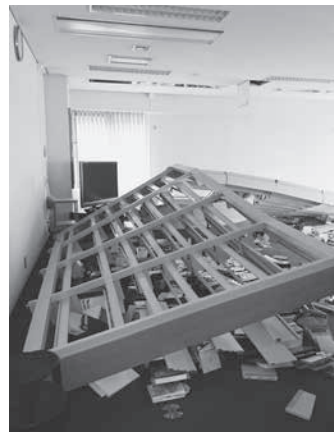
写真 12 図書室視聴覚室の被害状況
2018年6月18日 国立民族学博物館
情報課撮影

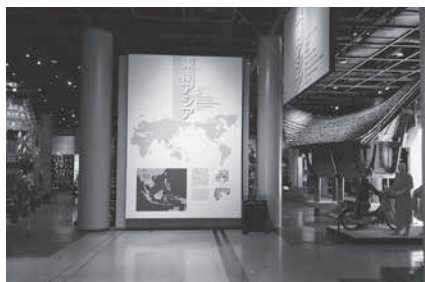
写真13 南アジア展示場と東南アジア展示場の間にあるエキスパンションジョイント 2019年4月17日 筆者撮影

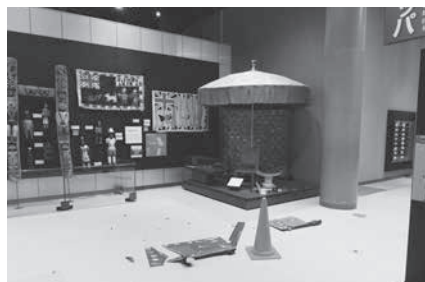
写真14 展示動線に落下していた防煙垂れ壁の破片 2018年6月18日 国立民族学博物館企画課撮影

今回の大阪北部地震での被害では、特に展示場エリアは、ケイカル板の防煙垂れ壁の破損落下による被害が大きかった。この被害は、1995年の阪神・淡路大震災で民博が被災した際には、ほとんど被害がなかった部分である。その要因については、阪神・淡路大震災に対して大阪北部地震の震源地が民博から近く、阪神・淡路大震災よりも揺れが大きかった可能性、開館40年を超えた民博の施設関連の老朽化の影響などが考えられるが、明確なことは不明である。ただし、館内のなかでも古い設備のひとつであったことは間違いなく、これらの老朽化していく設備の更新計画は、危機管理の観点からもより精度の高いものを策定していく必要がある。

一般来館者が利用する展示場と図書室に関連する施設の復旧作業では、7月4日に財務課施設係と企画課によって作業計画書（資料3）が示され、作業を進めることとした。ここでは、来館者が館内に入館するまでの動線整備と展示場内の施設を優先的に復旧することとした。まず、1階のエントランスでは、天井吊り金属仕上げ材のボルト、ナットの緩み、外れ、部材変形の有無と照明器具の破損状況を確認し、必要な補修をおこなった。また、落下した天井材の取り外し可能な点検用パーツは、全ての点検用パーツに落下防止用ワイヤーを設けたうえで再設置し、ワイヤーの外れ等が原因で開いたまま閉まらなくなった排煙窓、故障した玄関の自動扉の修理をおこなった。なお、ガラス製の防煙垂れ壁の内ひび割れ、一部落下、破損したものは撤去したうえで、破損の可能性が低く、また、破損しても危険性がより少ない樹脂製シートの防煙垂れ壁を新設した。

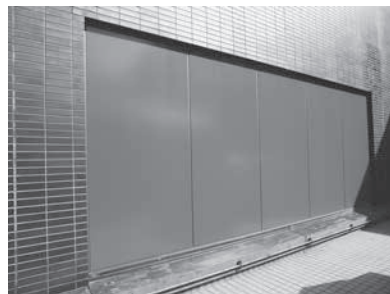
写真19 破損した大型ガラスをアルミパネルに変更した箇所 2019年3月9日 筆者撮影

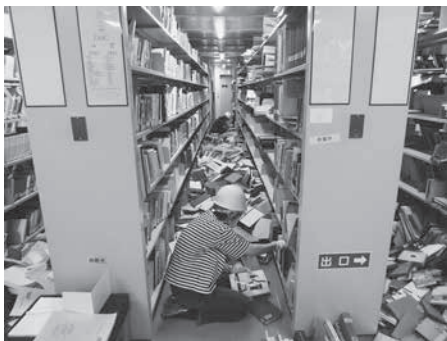
写真24 落下図書の再配架作業
2018年7月2日 筆者撮影

はじめ、2層、4層へと作業を展開した。その結果、7月9日に1層、7月10日に3層、7月13日に2層が終了した。そこで、7月19日から館内教職員への貸し出しをカウンターでの出納方式で試験的に開始した。また、7月23日に4層、8月2日に5層の再配架作業が完了したことを受け、7月24日からは、出納方式による貸し出しの利用範囲に4層を加
