## Study on Rehabilitation of Cultural Heritage by Ecological Approach : A Case of Osawa-no ike in Daikakuji temple

## 生態学的アプローチによる文化遺産の再生に関する研究 大覚寺大沢池を題材に

## Study on Rehabilitation of Cultural Heritage by Ecological Approach A Case of Osawa-no ike in Daikakuji temple

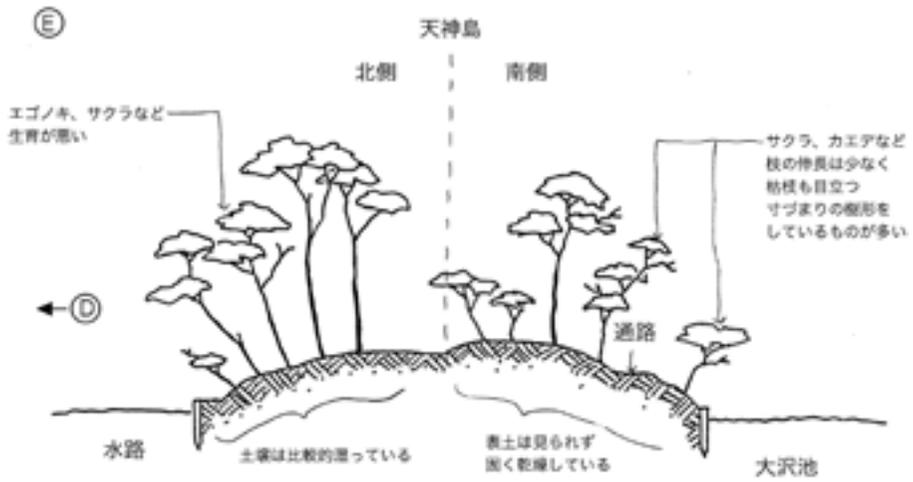
図4-7 樹木の生育が悪いエリアの断面図 [2001年8月の調査結果から、吉田作成]

以上の作業に続き、池周辺樹木に対する土壌改良を行った。土壌改良は、特に踏圧による土壌の固化が進んでおり、樹木の活力低下の度合いが大きかったブロックB（大沢池北東部：図4-7参照）を対象に実施することとし、Bブロックの中でも、活力低下の度合いが高い大径のクスノキ周辺の改良作業を行った。樹木の全周を一時に改良すると、突然の変化に樹木が対応できず、逆に枯死を早めるおそれがある。そのため外周の1/3を第1期区画とし、2002年（平成14年）10月12～14日に3本のクスノキに対して作業を実施した。残り2/3部分はおよそ1年の間隔を空けて随時行う。また別のクスノキについても作業を行う。現在までに2003年（平成15年）5月24～25日、2003年（平成15年）10月18～19日、2004年（平成16年）5月22～23日と計4回の土壌改良作業を行った。

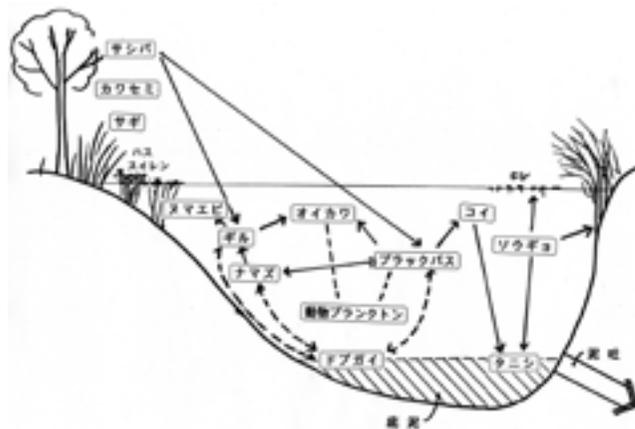
図 4-10 大沢池の現在の推定生態系模式図 [調査結果から, 真板作成]

ギルが繁殖していることにより、本来の在来魚類、水生小動物がいなくなり、生物相が単純化していることは問題として挙げられる。

以上の調査結果およびヒアリング等で得られた生息動物の情報から、大沢池の生態系の推定図を描いた(図4-10)。ソウギョは、食物連鎖の上から見る限り、他の生態系とはやや独立した存在であると推定される。

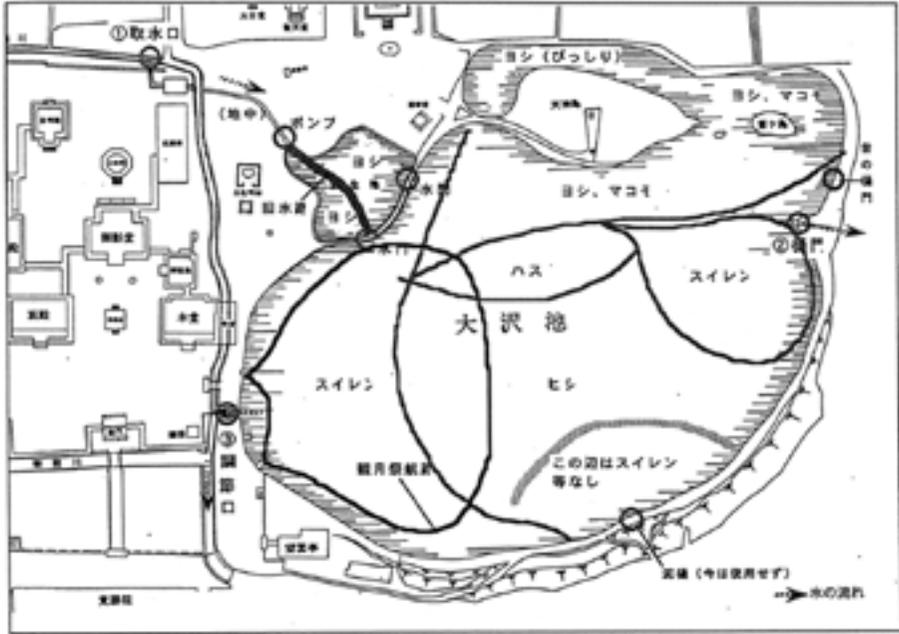
図 4-11 大沢池の水草の繁茂状況（住民の記憶にある水草の分布）[実態把握調査の結果から，海津作成]

和49年)にはヨシなどの抽水植物が全面的に群生していた。伊藤陽仁氏の写真(写真5-1～5-8)を見ると、1992年にスイレンが繁茂していたことが確認された。またこれらの全面繁茂した水草は、大覚寺が毎年開催する観月会が行われる9月前には除去されるという季節変化を呈していることも明らかとなった。しかし、1993年(平成5年)の写真では水草は確認できず、1995年(平成7年)の写真にも水草は確認できなかった。以上から戦後から大沢池の水草は、全面繁茂と水草除去の手入れを繰り返してきており、1990年(平成2年)頃から大沢池を覆っていた水草の著しい減少が見られ、その後、水面に水草は現れていないことが明らかとなった。

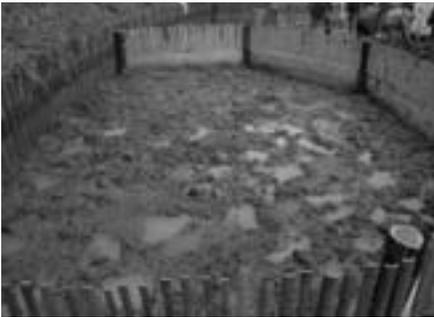
写真 5-9 スイレン樹 植栽前

策定された復元計画（図5-1参照）に基づき、スイレン、ハス、ヨシの植栽を行った。スイレンの植栽位置は、ブロックC（大沢池北東部：図4-2参照）の大沢池側である。本作業は2004年（平成16年）2月に実施した。具体的作業手順は以下の通りである。

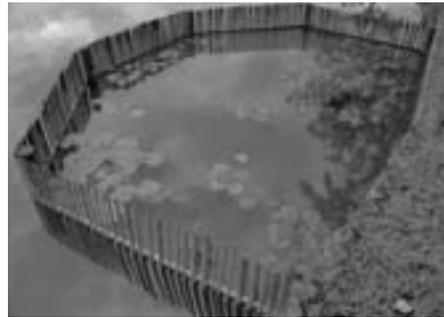
写真 5-10 スイレン生長後

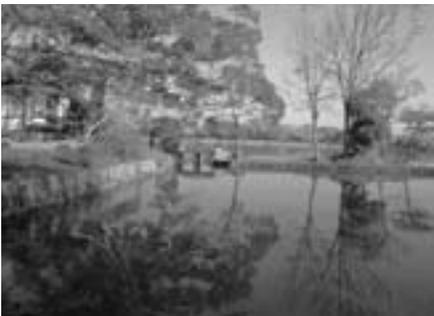
写真 5-13 ヨシ植栽前の放生池

ヨシは、ブロックC（図4-2参照）の放生池、北岸に植栽した。本作業は、2004年（平成16年）2月28～29日に実施した。

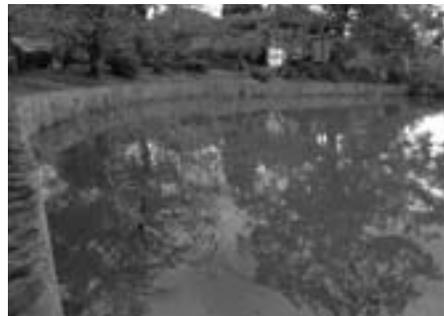
写真 5-14 ヨシ植栽後の放生池 (2004年8月)

また2004年（平成16年）12月現在、ソウギョの食害に合うことなく、順調に成長している。
