Damage from the Earthquake in Northern Osaka and Countermeasures : Case Study of Storage at the National Museum of Ethnology

国立民族学博物館における大阪府北部を震源とする 地震による収蔵庫の被害と対応

Damage from the Earthquake in Northern Osaka and Countermeasures: Case Study of Storage at the National Museum of Ethnology

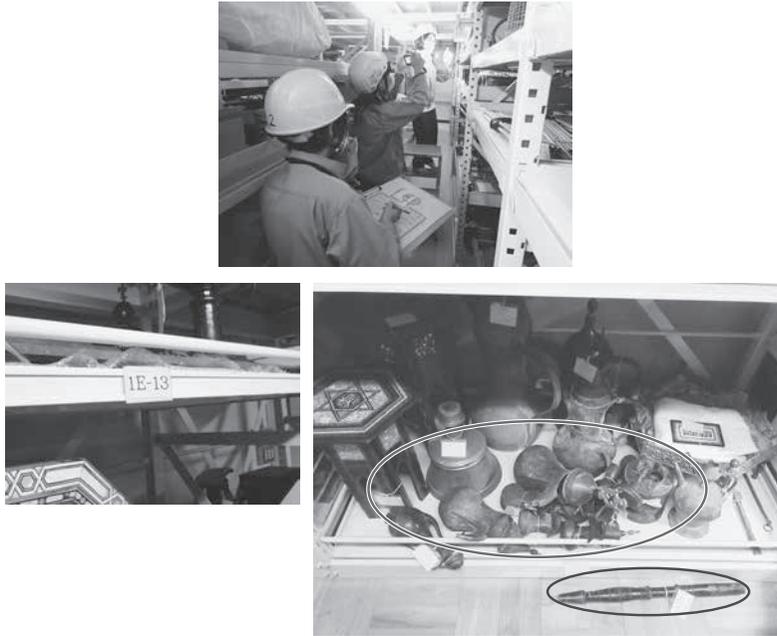
収蔵庫の被害状況調査は、点検者、撮影者、記録者の三人一組で実施した。点検結果のばらつきを極力少なくするため、点検者は著者、もしくは収蔵庫再編成の実績をもつ和高智美の2名にかぎった。撮影および記録は、機関研究員の末森薫、企画課の石田糸絵をはじめとする職員で実施した。具体的には、棚の段ごとに、点検者が「落下1点、転倒9点」などと判断し、撮影者は当該棚の番号および棚内部を撮影し、記録者は収蔵庫平面図に書き込む、という作業を繰り返した(写真11)。全収蔵庫の被害状況調査には、のべ40.5人日が従事した。

写真 11 収蔵庫の被害状況調査：三人一組での調査(上)，被害資料のある棚番号の撮影(下左)，被害状況「落下1点，転倒9点」の例(下右)
(上：2018年6月27日 企画課撮影，下2枚：2018年6月29日 企画課撮影)

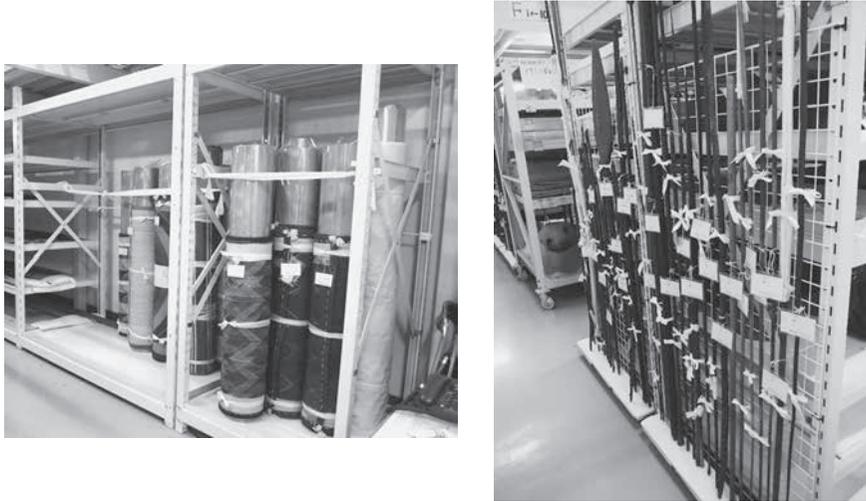
収蔵庫再編成においては、資料どうしがぶつかり合わないようにする (写真 19)、立った状態など不安定な資料は固定する (写真 20)、資料は直置きせず台車やパレット等の上のせて床より上におく、これらの点にはとくに留意してきた。地震の伝わりかたや収蔵庫の位置関係もあり単純に比較はできないが、収蔵庫再編成後の第 3 収蔵庫での破損資料が 6 点であったのに対し、まだ実施していない

写真 20 資料が倒れない工夫：紙管にまきつけた敷物等の資料（左）と弓等の長尺資料（右）の綿テープでの固定
（左：2014年12月12日，右：2014年3月18日，ともに和高智美撮影）
