生態学的アプローチによる文化遺産の再生に関する研究：大覚寺大沢池を題材に

生態学的アプローチによる文化遺産の再生に関する研究 大覚寺大沢池を題材に

Study on Rehabilitation of Cultural Heritage by Ecological Approach A Case of Osawa-no ike in Daikakuji temple

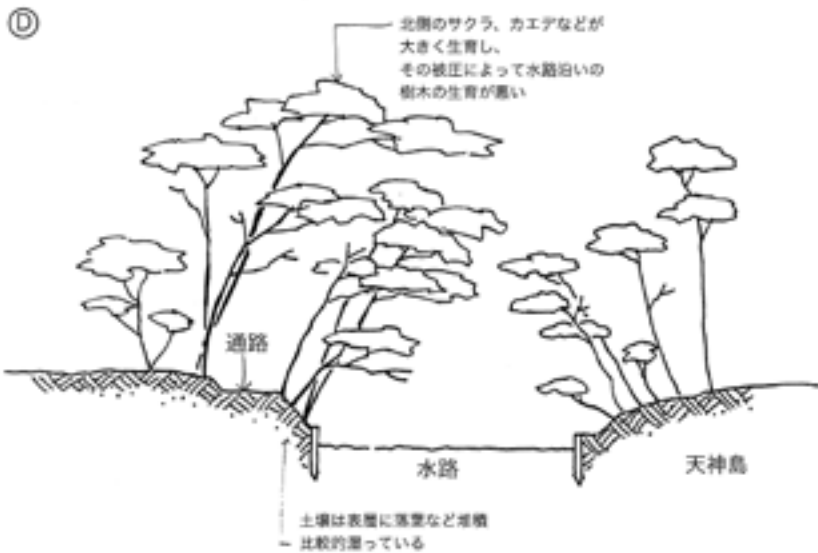
図4-6 樹木の生育が悪いエリアの断面図 [2001年8月の調査結果から, 吉田作成]

図4.4, 4.5, 4.6, 4.7, 4.8に各ブロックにおける断面スケッチを示し、以上の結果を図4.9にまとめた。

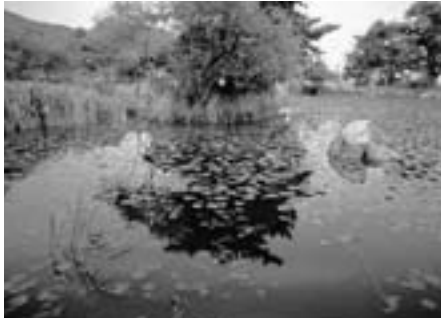
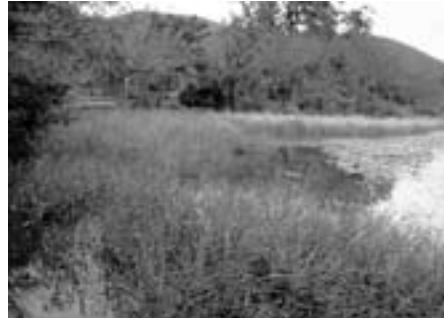
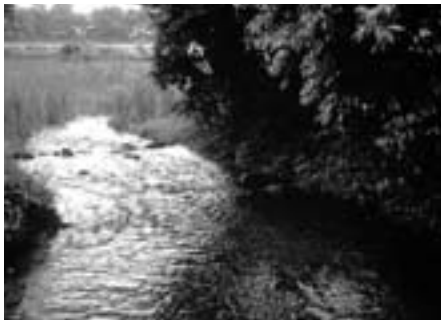
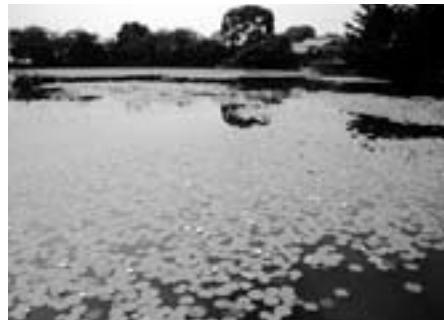
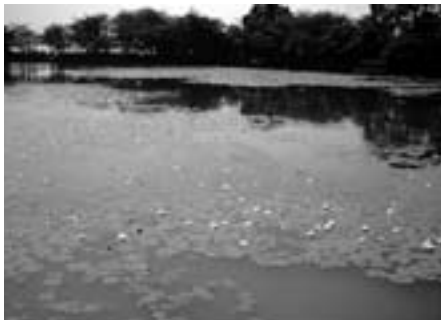
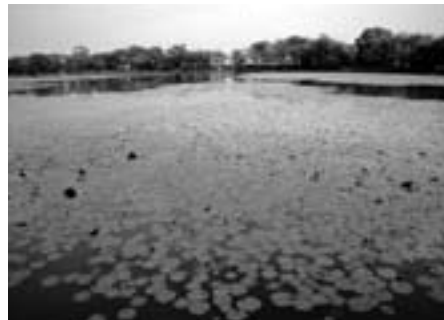
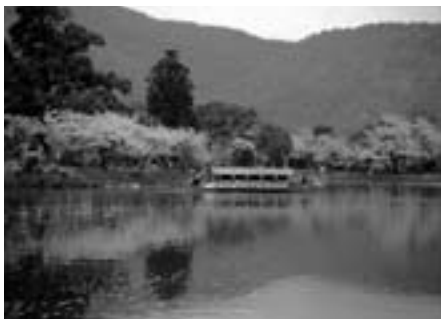
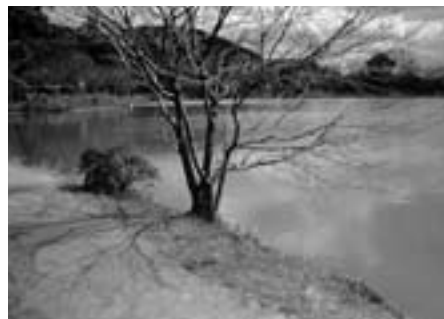
写真 4-6 ～ 4-13 過去の大沢池の写真 [撮影 伊藤陽仁 / イトウスタジオ]

和49年)にはヨシなどの抽水植物が全面的に群生していた。伊藤陽仁氏の写真(写真5-1～5-8)を見ると、1992年にスイレンが繁茂していたことが確認された。またこれらの全面繁茂した水草は、大覚寺が毎年開催する観月会が行われる9月前には除去されるという季節変化を呈していることも明らかとなった。しかし、1993年(平成5年)の写真では水草は確認できず、1995年(平成7年)の写真にも水草は確認できなかった。以上から戦後から大沢池の水草は、全面繁茂と水草除去の手入れを繰り返してきており、1990年(平成2年)頃から大沢池を覆っていた水草の著しい減少が見られ、その後、水面に水草は現れていないことが明らかとなった。
