国立民族学博物館の収蔵庫における温度湿度管理の現状

河村 友佳子
(国立民族学博物館)

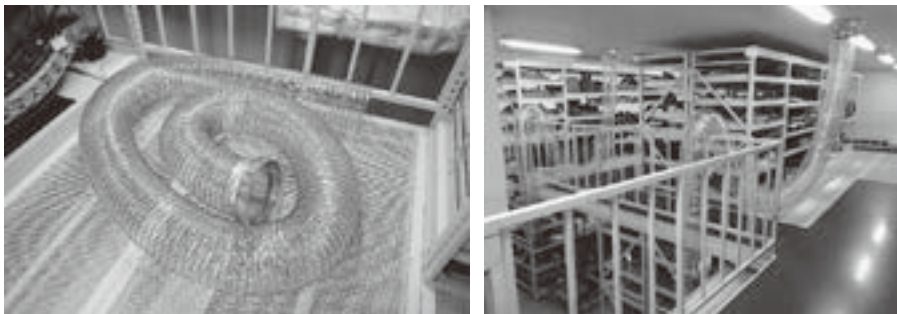
写真1 新たに採用した簡易ダクト 左：取り外した状態(2021年10月14日 筆者撮影)、
右：取り付けられた状態(2021年11月11日 撮影：橋本沙知)

また、第5収蔵庫は、2004年の冬に上層で高温傾向が確認され、その後、2005年に上層天井の空調ダクトの吹き出し口の一部を下層まで延ばす改修工事を行った収蔵庫である。2019年の冬期には、上層、下層ともに目標範囲である $20^{\circ}\text{C} \pm 2^{\circ}\text{C}$ 以内、もしくはそれ以下の温度で制御されており、改修の効果が確認された。ただし、下層に比べて上層の温度がやや高くなる傾向は継続しており、温度が低くなる下層では、相対的に湿度が高くなる傾向にある。この現象への対策として、2005年に天井の空調ダクトの一部を下層に延ばす改修工事を実施した後も、作業の邪魔にならない簡易ダクトについては引き続き使用を継続してきた¹⁰⁾。2021年には、より作業性を向上させるため、空調吹き出し口の枠に、マグネットで固定できる蛇腹式の簡易ダクトを導入した(写真1)。

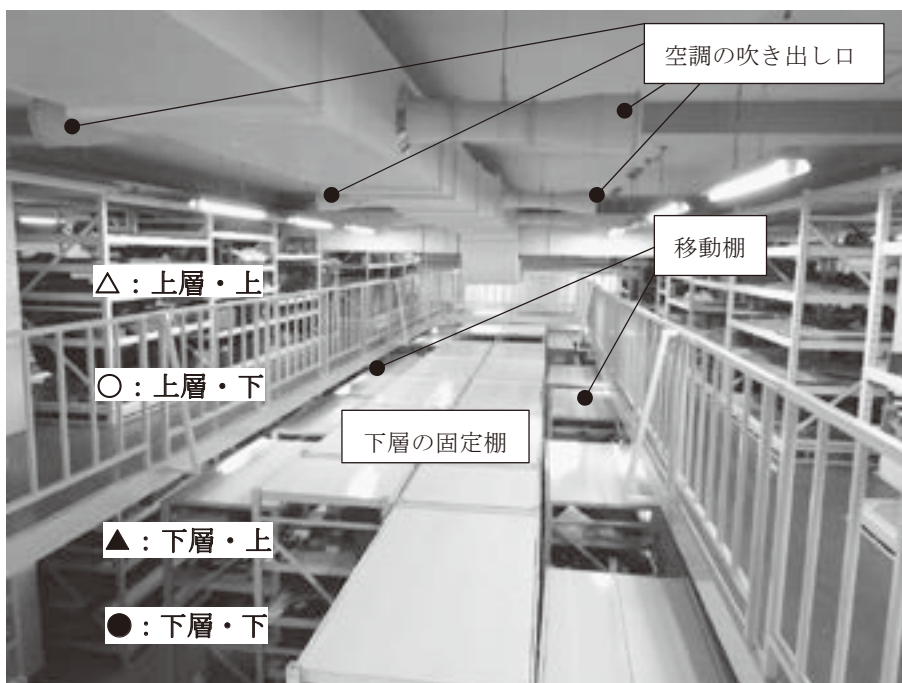
図6 測定箇所と空調の吹き出し口の位置 (筆者作成)

民博の一般収蔵庫の空調は，図6に示すように，上層に空調の吹き出し口が設置されており，上層から下層へ送風して空気を循環させ，上層の吸い込み口から空調機へ戻る仕組みである。このため，第2収蔵庫の上層の床面に近い，上層・下，下層・上（図6

の○、▲)が、他の2ヶ所に比べやや高湿度であったのは、下層に設置された仮設の移動棚により送風が遮られ、空気が滞留したためであると推測する。このことから、第2収蔵庫では温度湿度の分布は、上層と下層というよりも、測定箇所付近において空気が通りやすいかどうかの条件による差が大きいと考えている。
